ACOMPANHAMENTO DAS OBRAS PÚBLICAS

Contrato nº 54/2012 – Execução do remanescente das “Obras de Urbanização, Infra-Estrutura e Edificações da Colônia Juliano Moreira – Área 2 A – Jacarepaguá”.

RELATÓRIO DA 10ª VISITA TÉCNICA

10 de julho de 2015

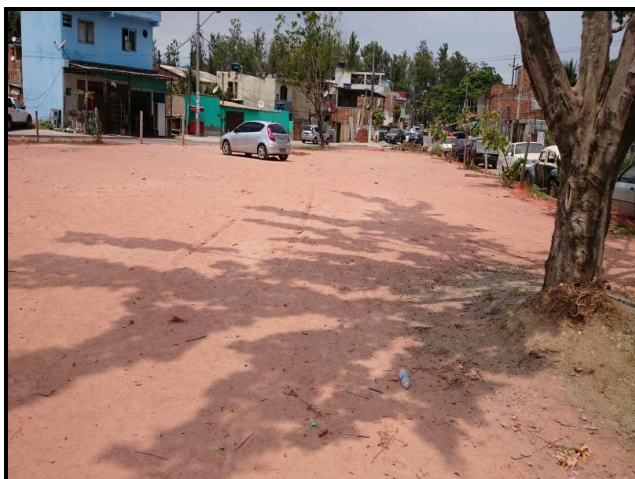
9ª visita – 04/03/15

Foto 01 – Praça 11 recebeu tratamento de solo e regularização do terreno.

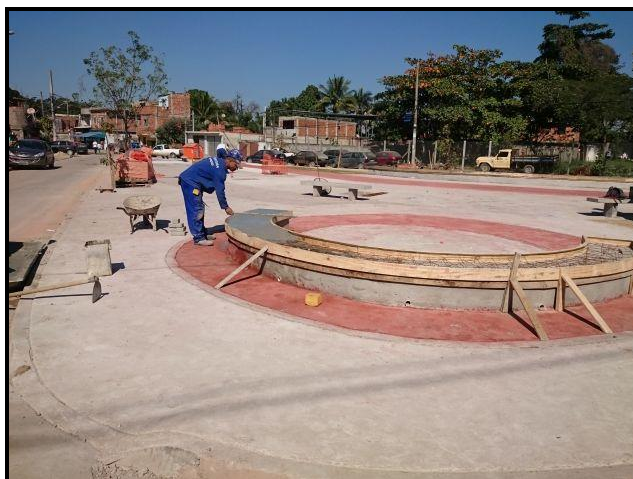
10ª visita – 10/07/2015

Foto 02 – Praça 11 em processo de conclusão.

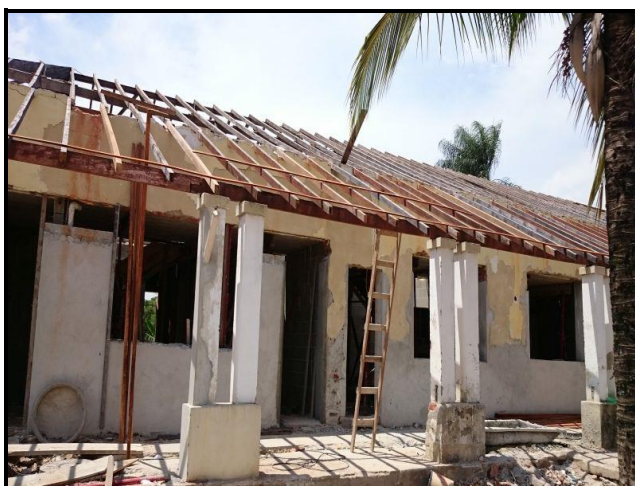
9ª visita – 04/03/15

Foto 03 – Não houve evolução considerável do pavilhão amarelo até a 9ª visita

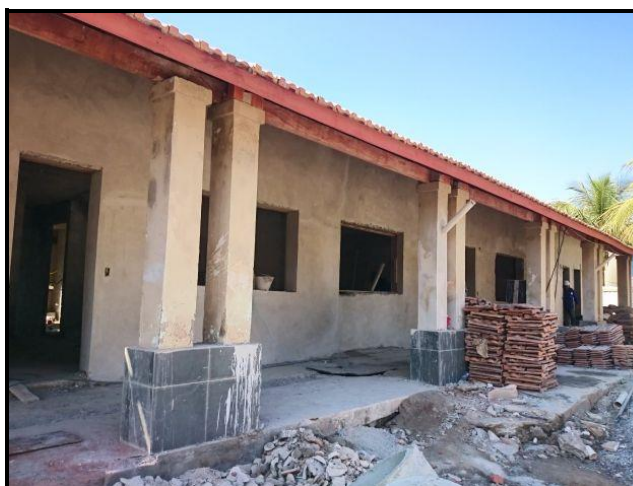
10ª visita – 10/07/2015

Foto 04 – Pavilhão teve avanço considerável: alvenaria divisória concluída, lajes concluídas, telhado concluído, fachada rebocada, instalações concluídas. Falta instalação de esquadrias, de bancadas, revestimentos internos, piso interno, etc.

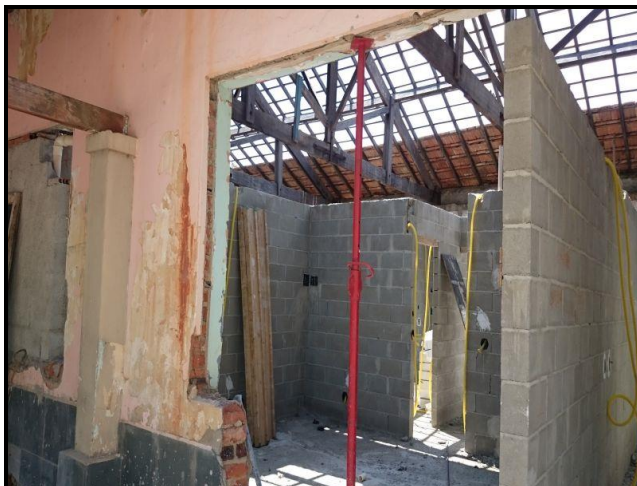
9ª visita – 04/03/15

Foto 05 – Igualmente ao pavilhão amarelo, pavilhão rosa não apresentou evolução significativa.

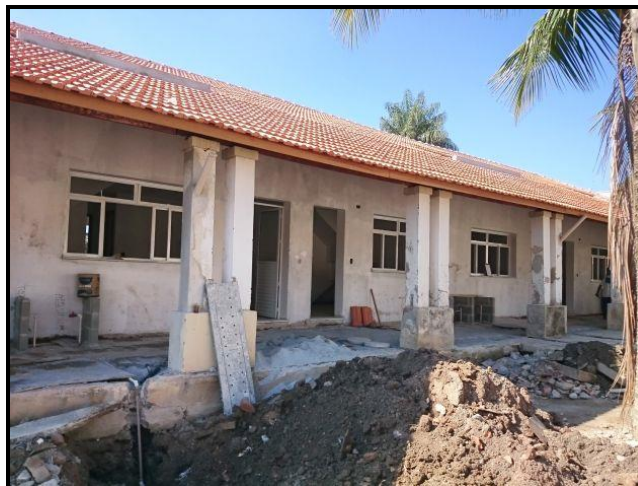
10ª visita – 10/07/2015

Foto 06 – O mais avançado dos pavilhões, com reboco interno feito, esquadrias internas instaladas, laje da varanda impermeabilizada. Faltam arremates, término dos fundos do pavilhão, piso, instalação de metais, pintura geral.

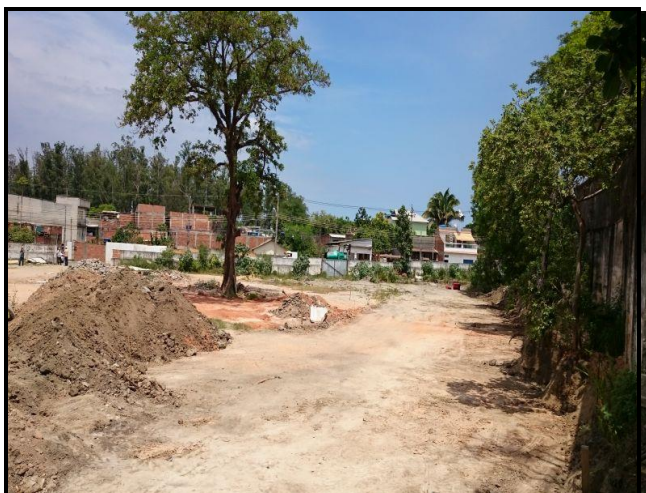
9ª visita – 04/03/15

Foto 07 – Nenhuma evolução na construção das casas.

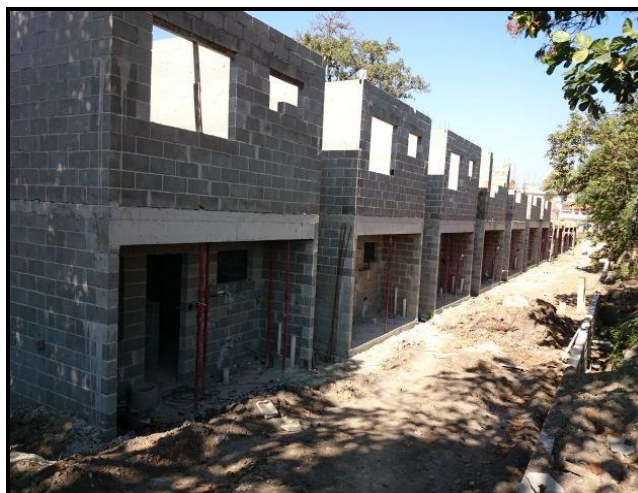
10ª visita – 10/07/2015

Foto 08 – Início da construção das 12 casas na área do centro esportivo.

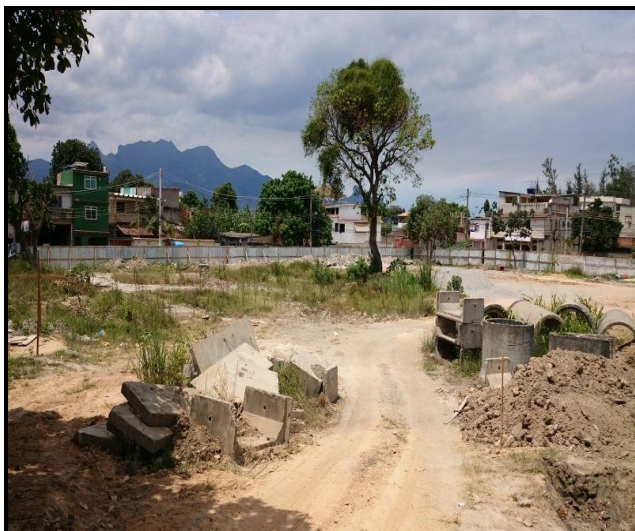
9ª visita – 04/03/15

Foto 09 – Sem alteração. Segundo fiscalização, há possibilidade do Centro Esportivo ser transferido para a praça 11.

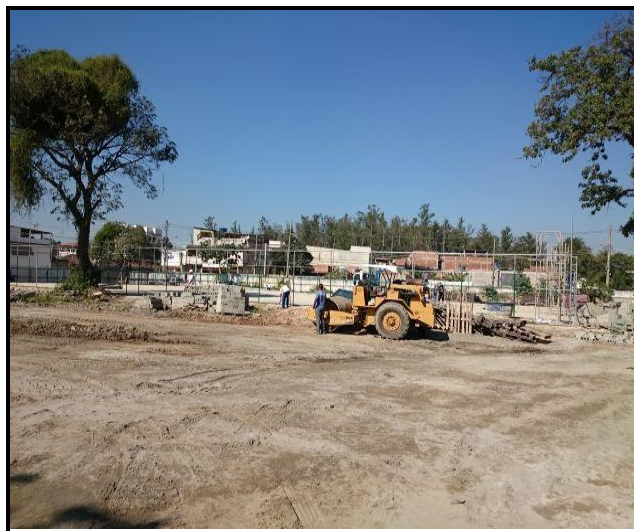
10ª visita – 10/07/2015

Foto 10 – Início da construção do Centro Esportivo. Quadra descoberta com alambrado de proteção.

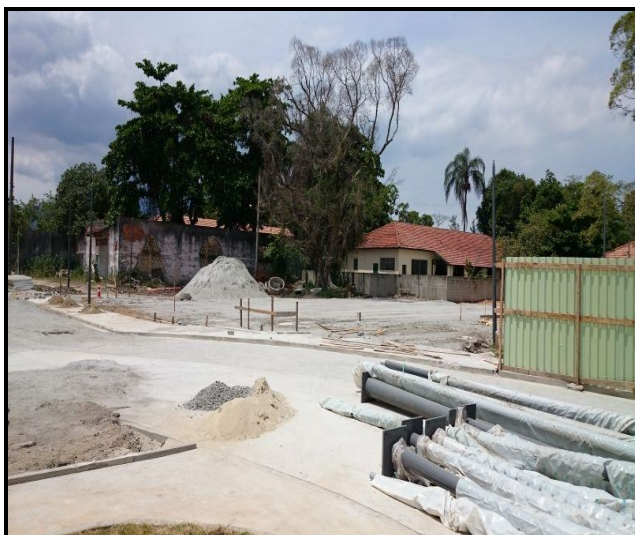
9ª visita – 04/03/15

Foto 11 – Início de construção da praça 10, realizando-se preparo do terreno com uso de pó de pedra e areia.

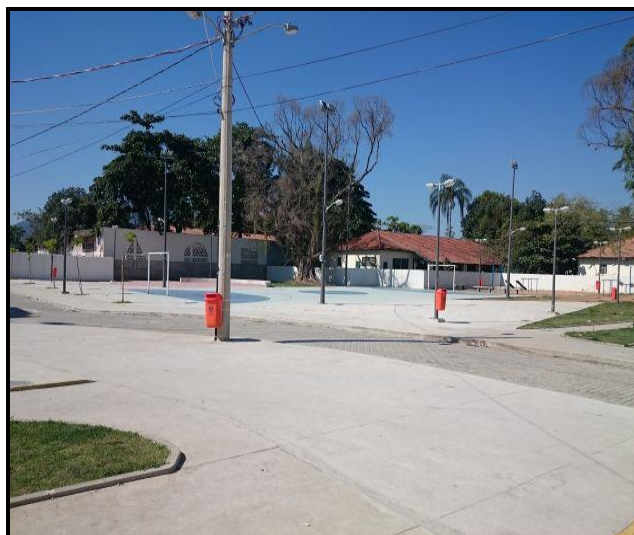
10ª visita – 10/07/2015

Foto 12 – Praça 10 totalmente concluída.

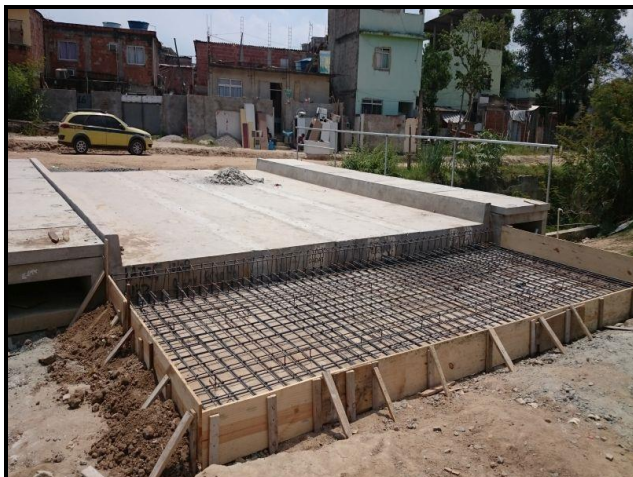
9ª visita – 04/03/15

Foto 13 – Lançamento tabuleiro da ponte, atualmente realizando-se a estrutura de encontro da ponte com a futura via a ser pavimentada.

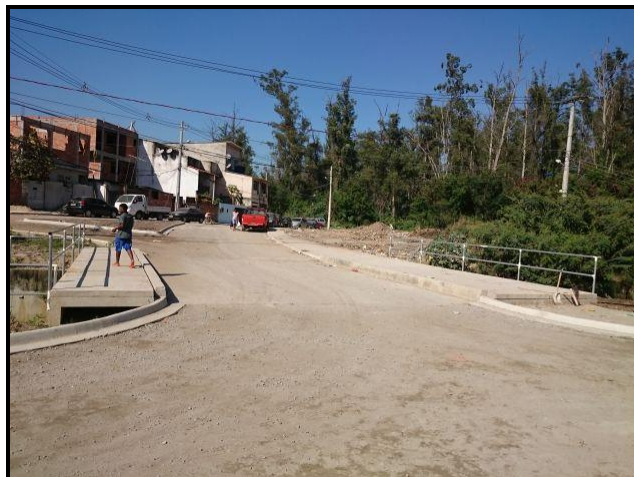
10ª visita – 10/07/2015

Foto 14 – Ponte "7" totalmente concluída.

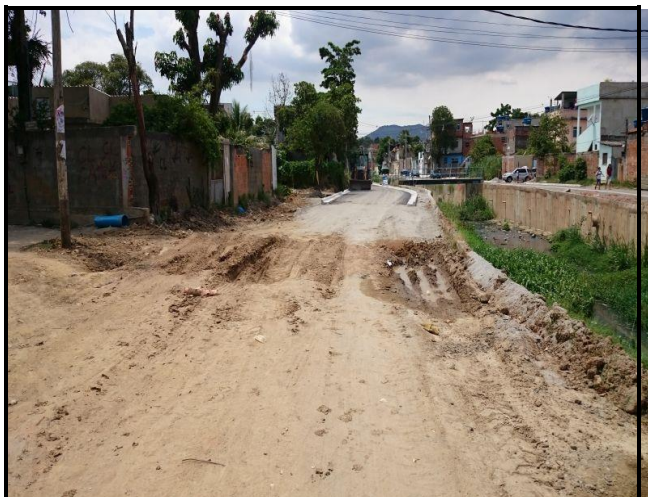
9ª visita – 04/03/15

Foto 15 – Início da pavimentação da Avenida do Canal.

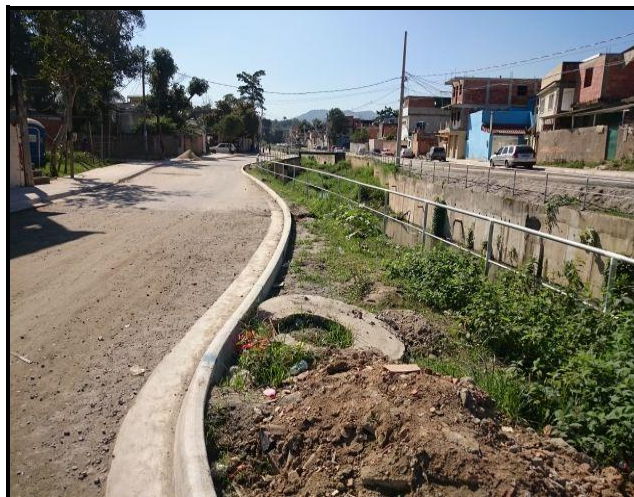
10ª visita – 10/07/2015

Foto 16 – Avenida do Canal permanece pendente de pavimentação.

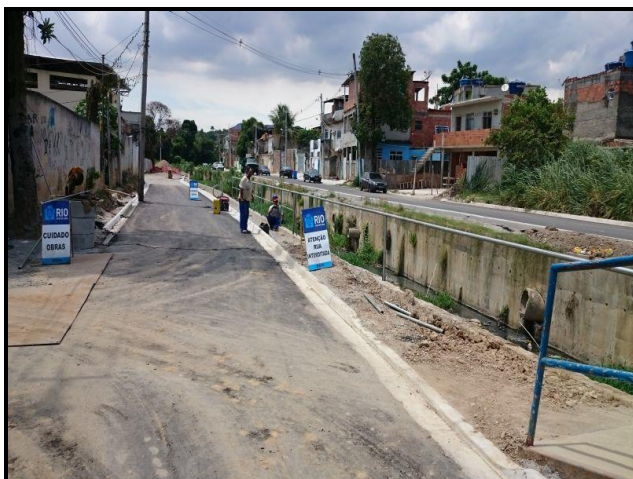
9ª visita – 04/03/15

Foto 17 – Colocação de guarda corpo ao longo da Rua do Canal (córrego do engenho novo).

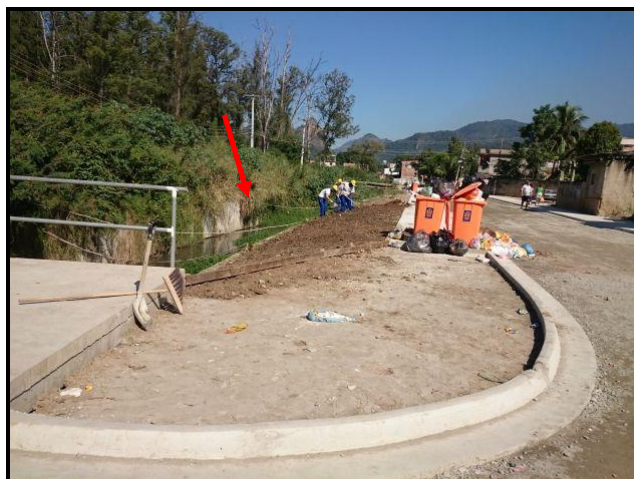
10ª visita – 10/07/2015

Foto 18 – Pendente a instalação de guarda corpo do outro lado da ponte "7".

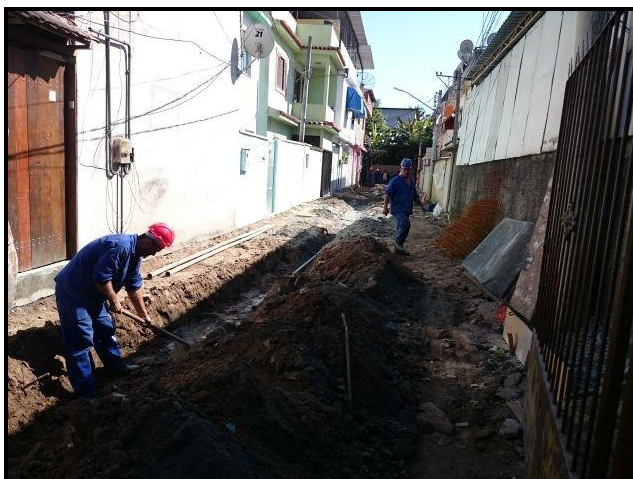
10ª visita – 10/07/2015

Foto 19 – Beco na estrada do Guerengê 2114-A iniciando execução.

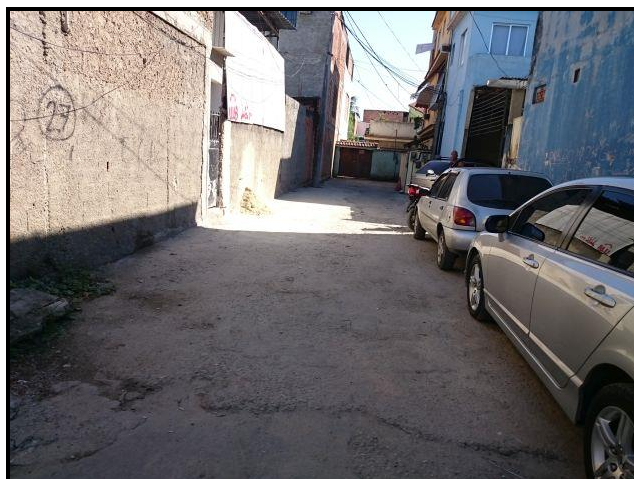
10ª visita – 10/07/2015

Foto 20 – Outro beco na Estrada do Guerengê 2114-B que iniciará execução.

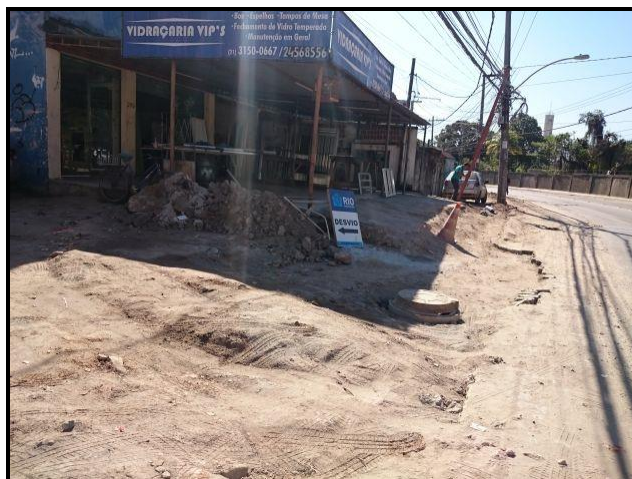
10ª visita – 10/07/2015

Foto 21 – Calçada da Estrada do Guerengê na altura do número 2114 carece de pavimentação.

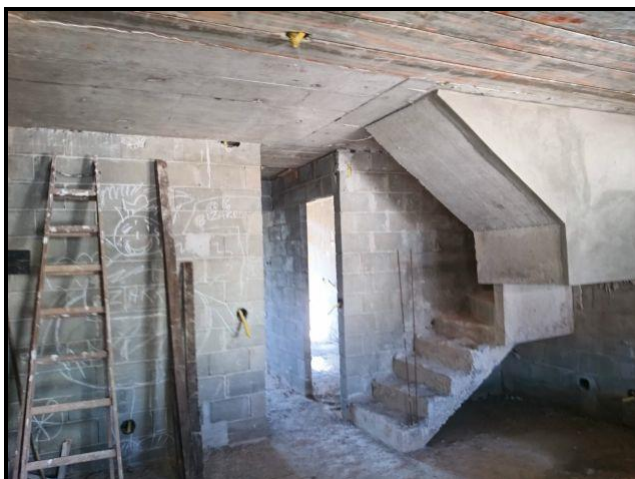
10ª visita – 10/07/2015

Foto 22 – Interior do pavilhão amarelo, que mostra sua fase de acabamento.

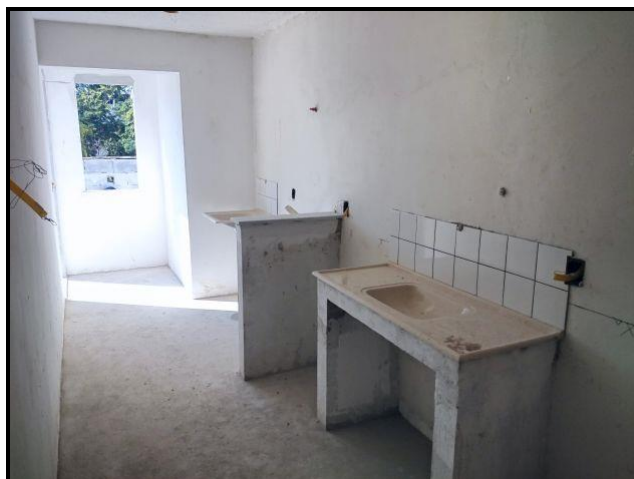
10ª visita – 10/07/2015

Foto 23 – Interior do pavilhão rosa

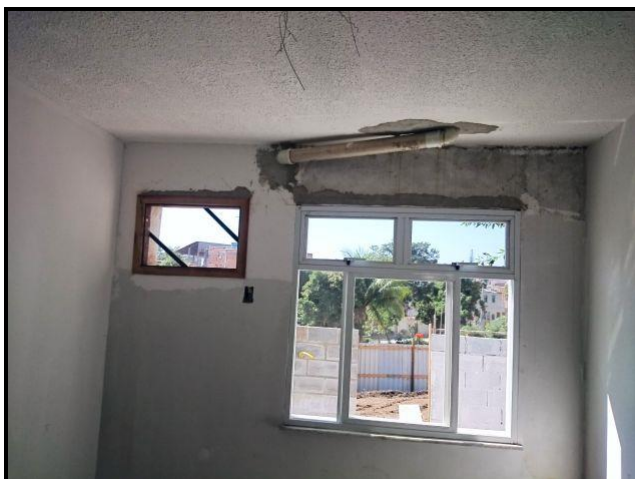
10ª visita – 10/07/2015

Foto 24 – Necessária instalação de acabamento em todos os pavilhões para ocultar a tubulação de esgoto aparente.

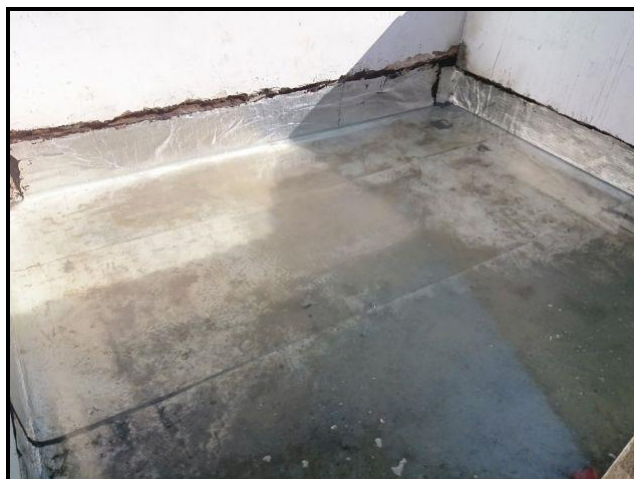
10ª visita – 10/07/2015

Foto 25 – Impermeabilização da varanda do pavilhão rosa com manta asfáltica.
