## **ACOMPANHAMENTO DAS OBRAS PÚBLICAS**

**Contrato nº 54/2012 – Execução do remanescente das “Obras de Urbanização, Infra-Estrutura e Edificações da Colônia Juliano Moreira – Área 2 A – Jacarepaguá”.**

**CONTRATO Nº 54/2012 – SMH**  
**RELATÓRIO DA 8ª VISITA TÉCNICA**  
**19 de novembro de 2014**

## SGCE / 2<sup>a</sup> Inspeção Geral de Controle Externo

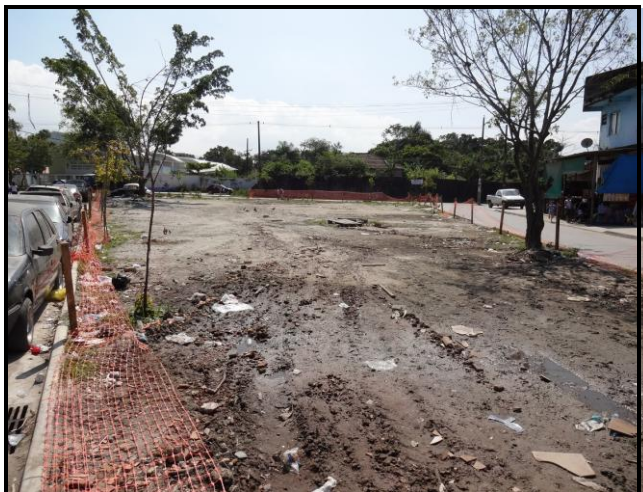
**Foto 01** – Praça 11 sem alteração.

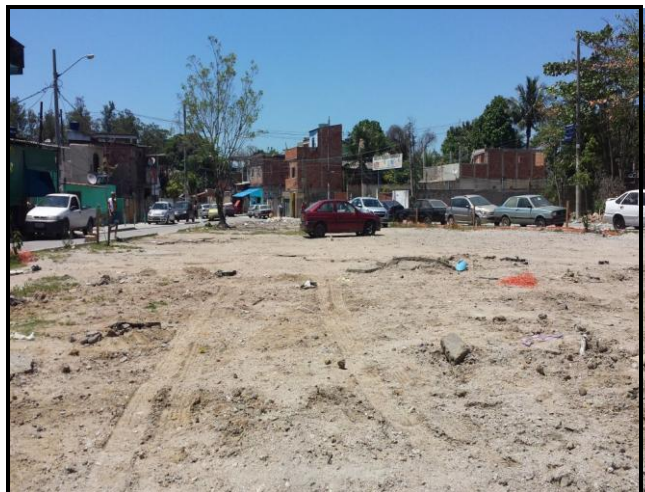
**Foto 02** – Praça 11 permanece pendente de urbanização.

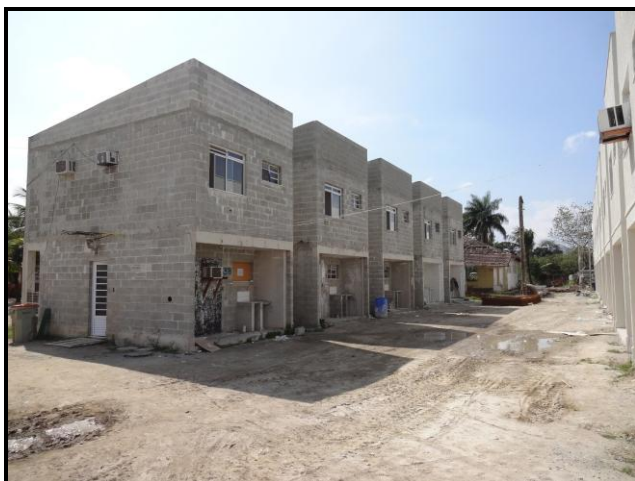
**Foto 03** – Casas em execução.

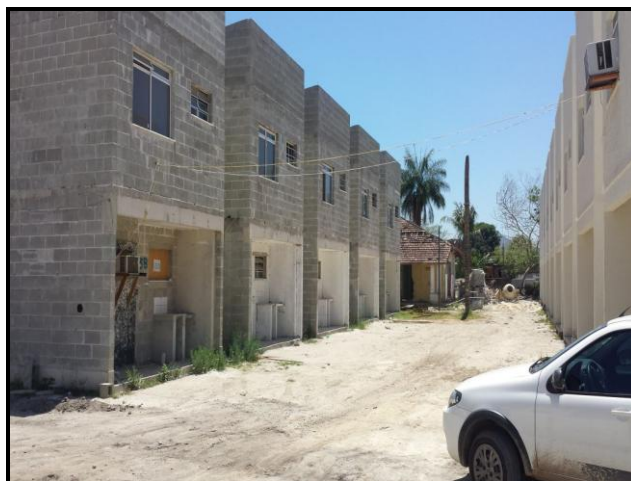
**Foto 04** – Casas com pavilhão amarelo aos fundos – não se observou praticamente nenhuma evolução nas casas unifamiliares de 2 pavimentos.

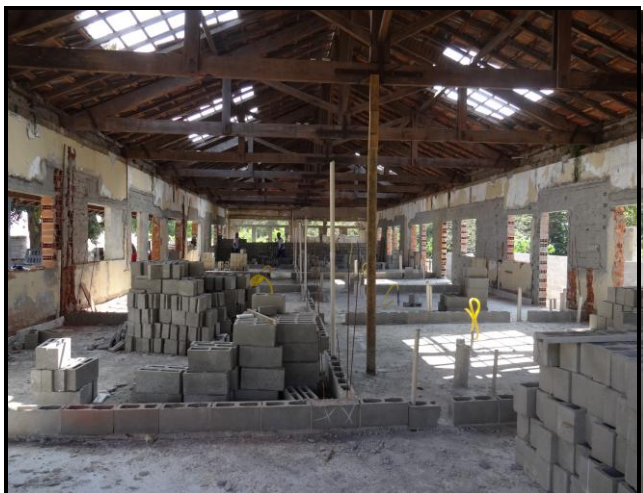
**Foto 05** – Pavilhão amarelo iniciando a execução das paredes divisórias

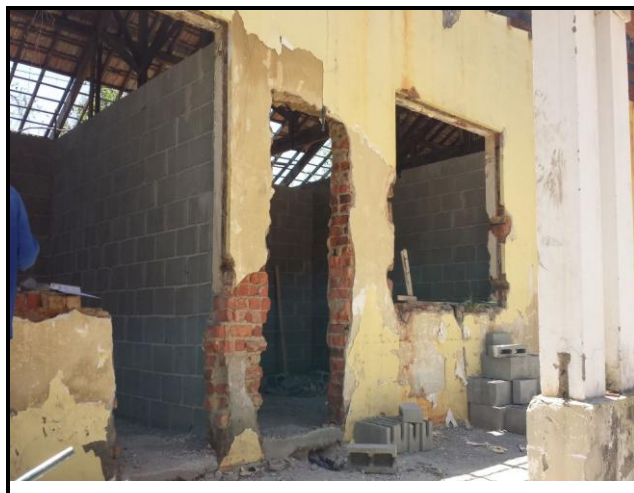
**Foto 06** – Pavilhão com alvenaria divisória suspensa, iniciando os lançamentos das lajes pré-moldadas, instalações hidro-sanitárias executadas, instalações elétricas iniciadas.

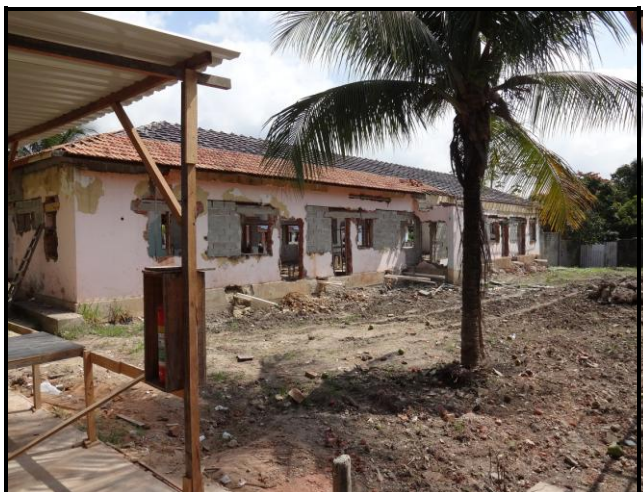
**Foto 07** – Pavilhões rosa em reforma (poucas alterações).

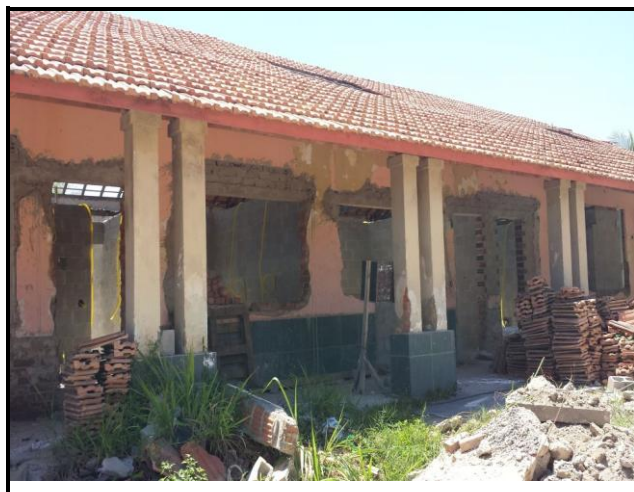
**Foto 08** – Pavilhão com alvenaria divisória suspensa, iniciando os lançamentos das lajes pré-moldadas, instalações hidrosanitárias, telhas trocadas, reparos na alvenaria.

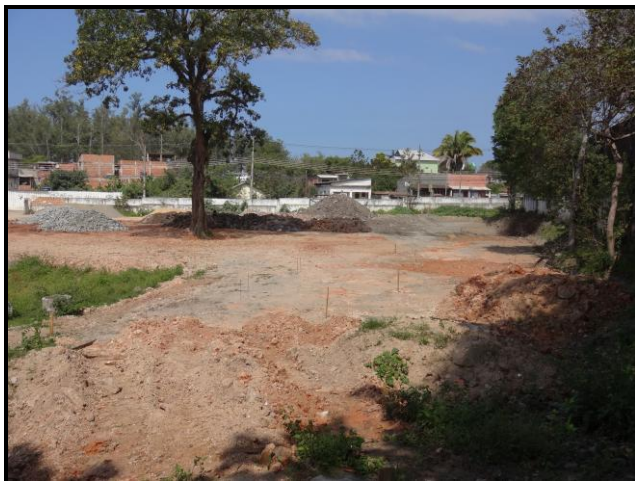
**Foto 09** – Área de construção de futuras 12 casas. Efetuada a troca de solo e preparo do terreno.

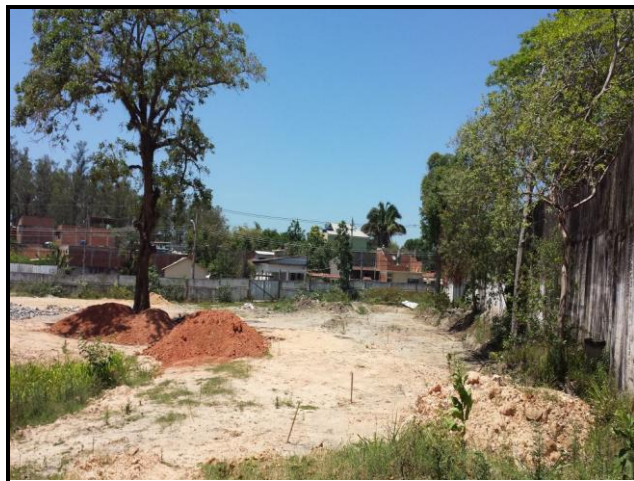
**Foto 10** – Permanece pendente a execução das 12 casas.

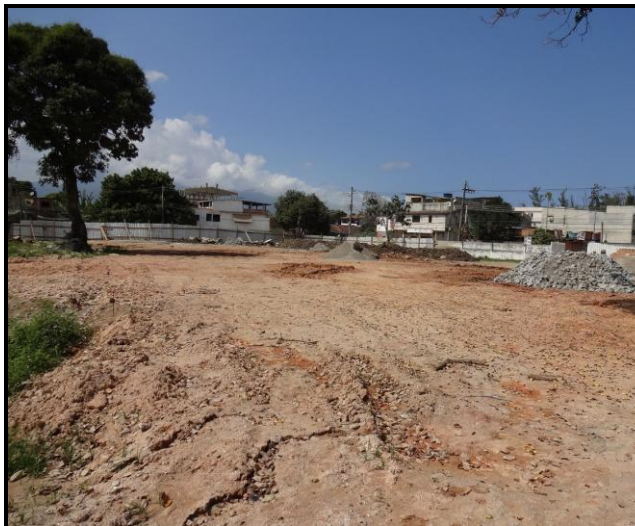
**Foto 11** – Antiga estação de tratamento de esgoto e futuro Centro Poliesportivo. Fase de preparação do terreno.

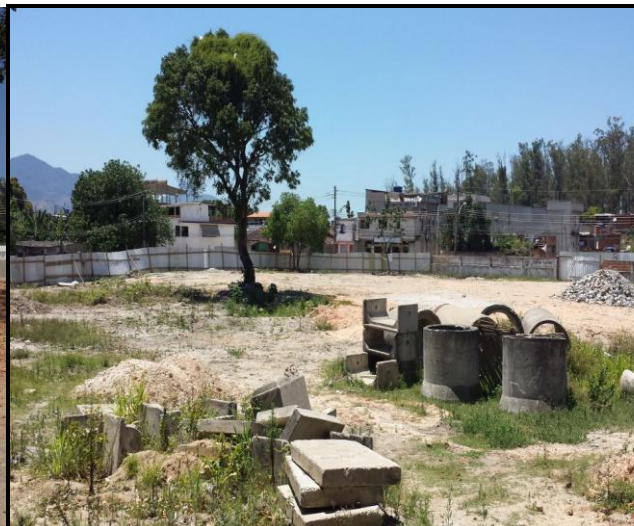
**Foto 12** – Local permanece inalterado.

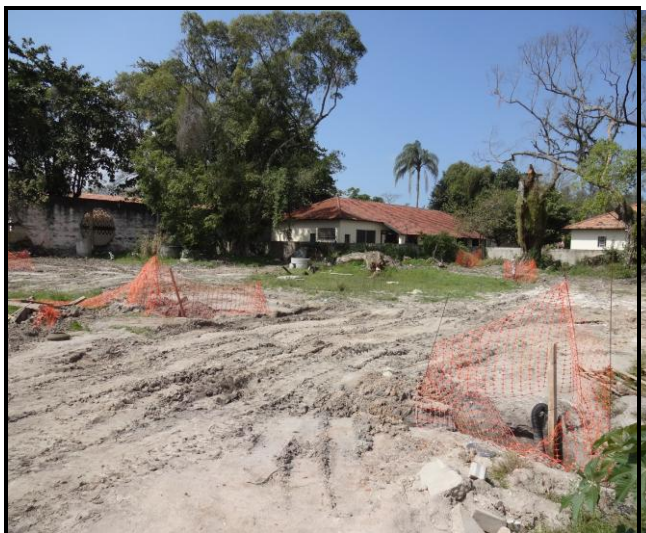
**Foto 13** – Área de futura praça

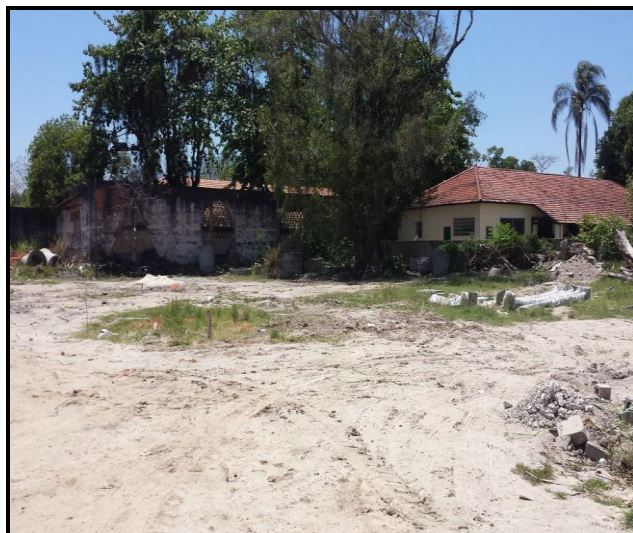
**Foto 14** – Praça ainda pendente.

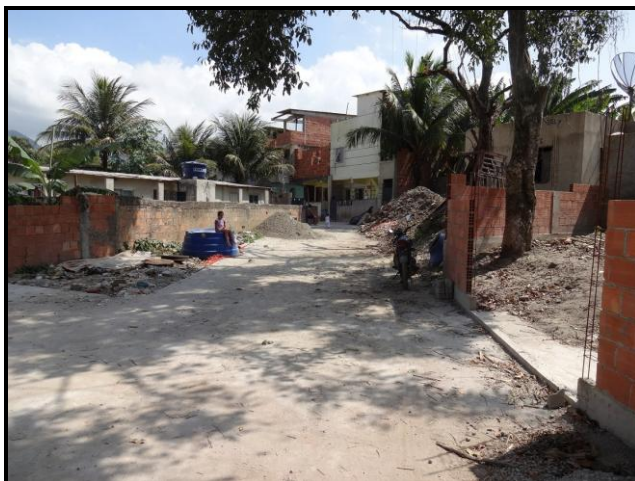
**Foto 15** – Rua Nossa Senhora de Fátima 2 em execução

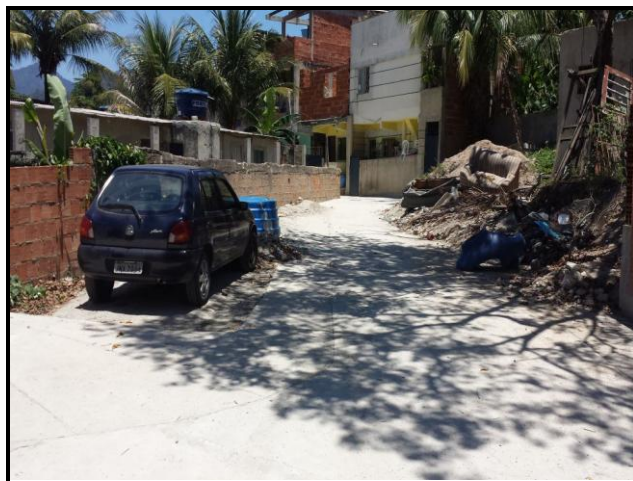
**Foto 16** – Rua Nossa Senhora de Fátima concluída.

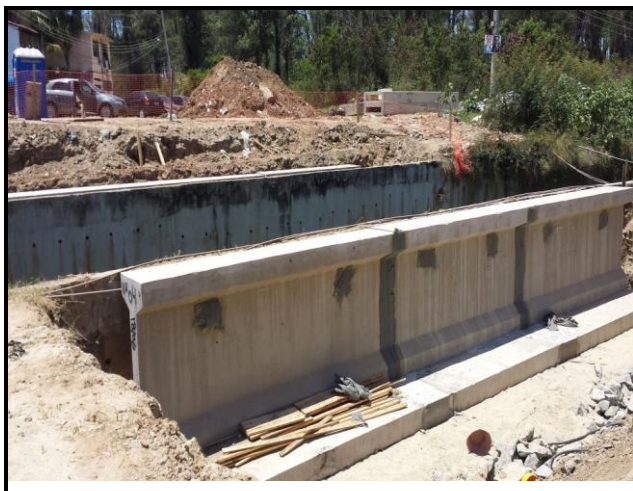
**Foto 17** – Ponte “7” sendo executada para transposição de pequeno canal. O apoio do tabuleiro serve também como arrimo.

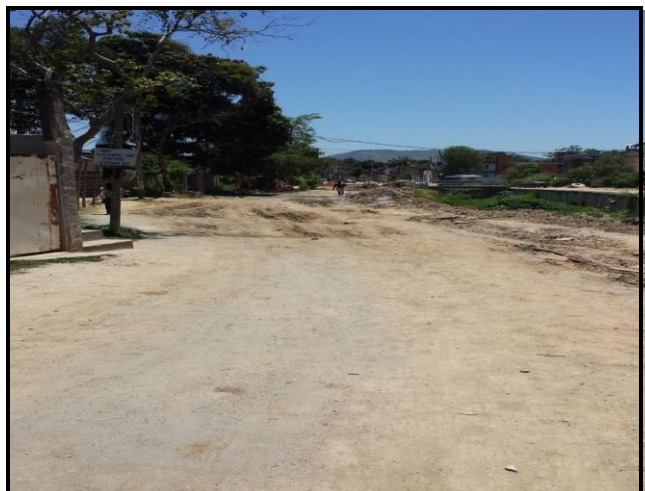
**Foto 18** – Avenida do Canal a ser pavimentada.

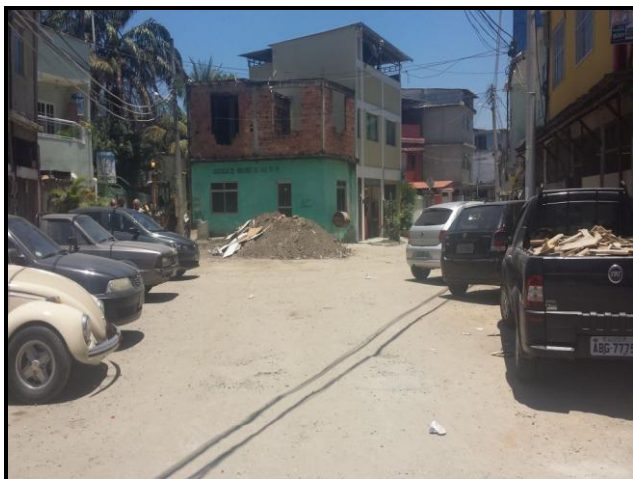
**Foto 19** – Largo na Estrada do Guerengê nº 21, a ser pavimentado.

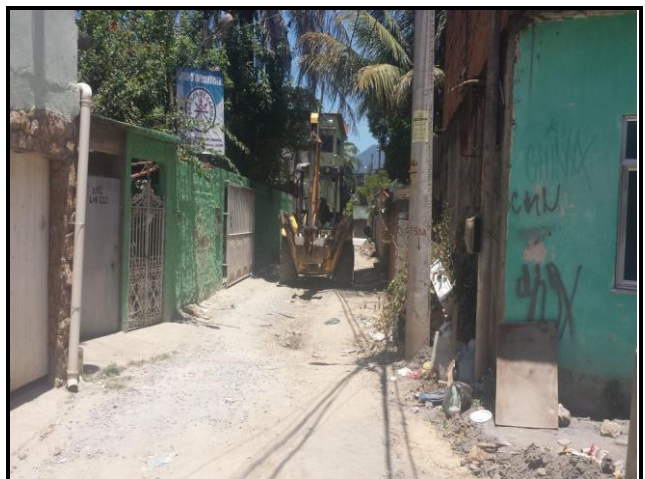
**Foto 20** – Estada do Guerengê nº 21, beco 12 A, a ser pavimentado.

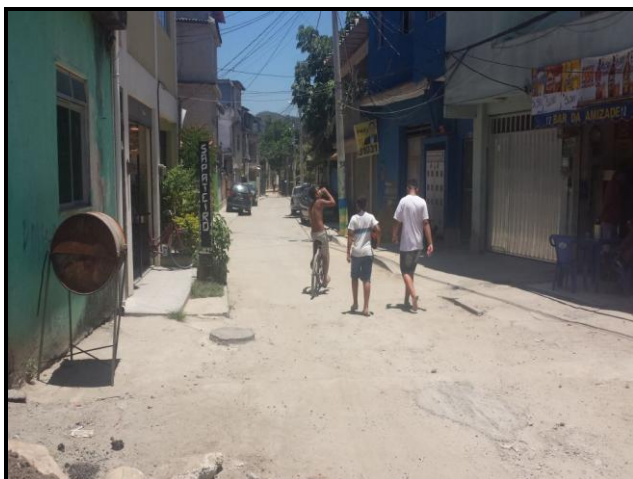
**Foto 21** – Estrada do Guerengê nº 21, beco 12 B, a ser pavimentado.

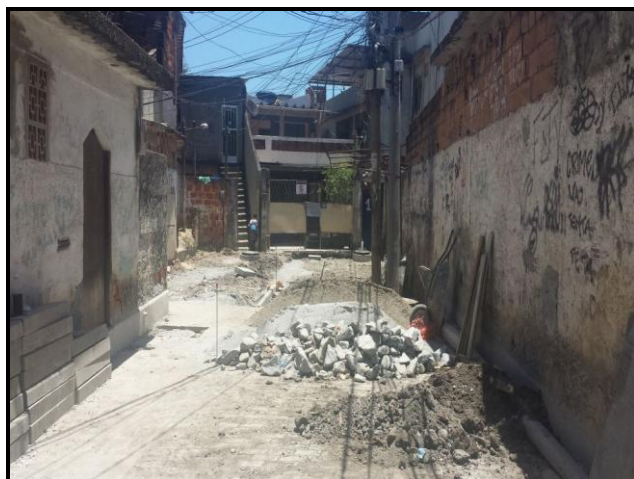
**Foto 22** – Estrada do Guerengê nº 21, beco 16 A, sendo pavimentado.
