**ACOMPANHAMENTO DAS OBRAS PÚBLICAS**

### RELATÓRIO DA 3ª VISITA – DIA 30/04/2014

**CONTRATO Nº:** 029/2012

**OBJETO:** Obras de construção de EDI tipo 1P-10s e implantação da via de serviço – Rua Debussy – Jardim América.

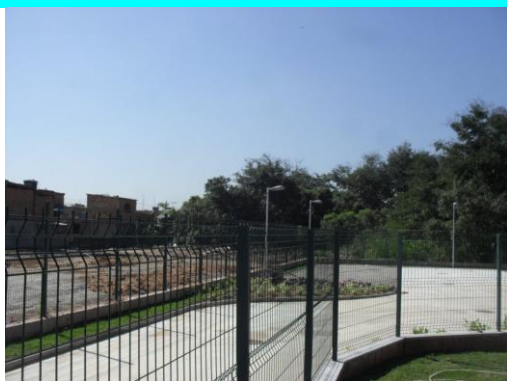
**Figura 1** – Visão atualizada dos fundos da EDI (área limítrofe a comunidade)

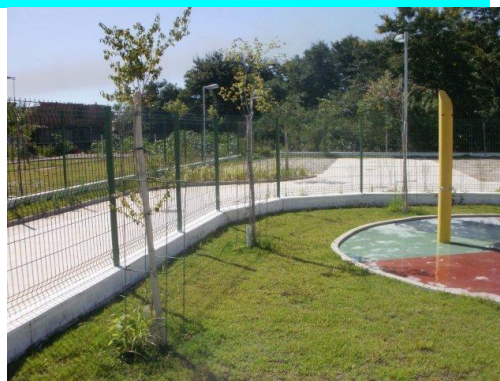
**Figura 2** – Serviços finalizados.

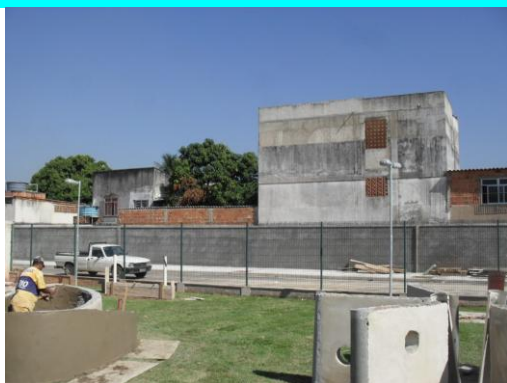
**Figura 3** – Vista atualizada do gradil e muro ao fundo, já incluindo mobiliário da área de recreação.

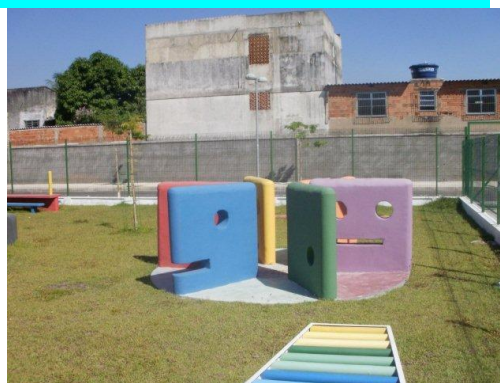
**Figura 4** – Mobiliário completamente pintado.

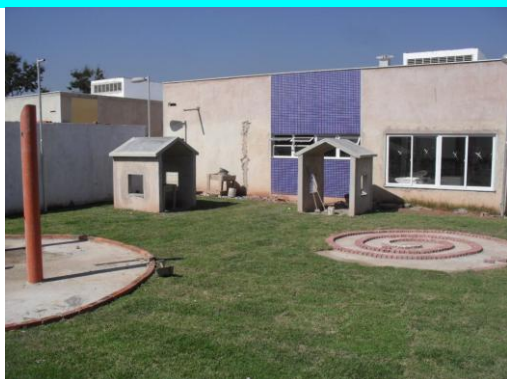
**Figura 5** – Vista geral da EDI, incluindo área de recreação externa.

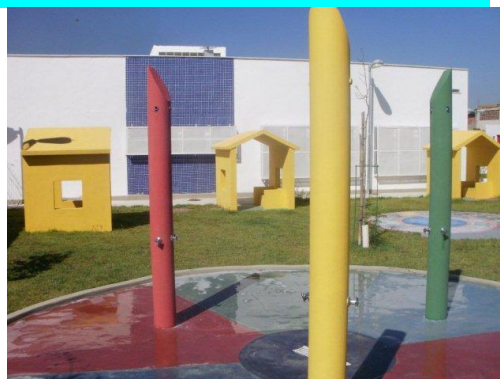
**Figura 6** – Área de recreação finalizada.

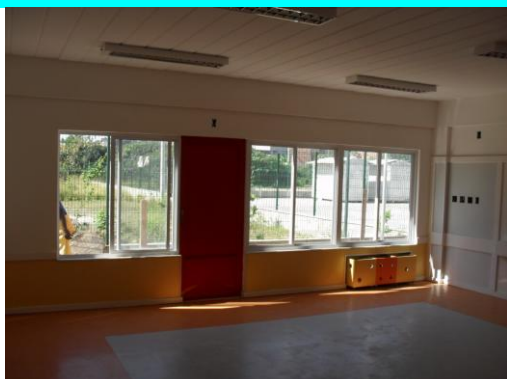
**Figura 7** – Vista atual da Biblioteca

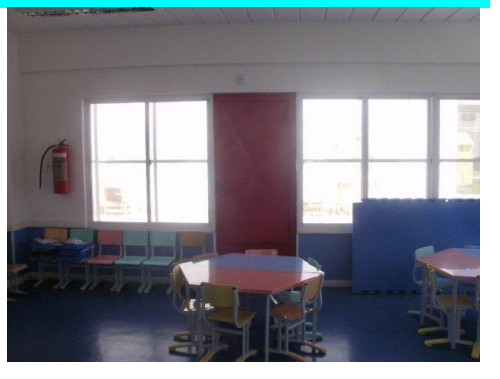
**Figura 8** – Biblioteca apta para uso.

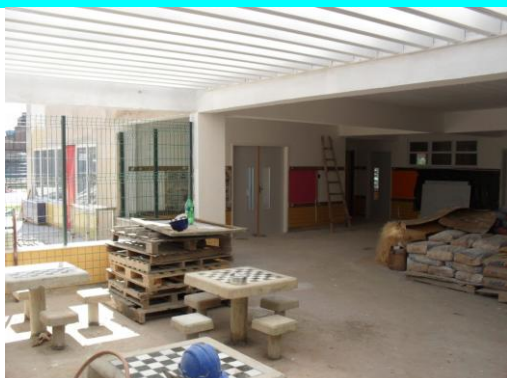
**Figura 9** – Vista atual Pátio Coberto

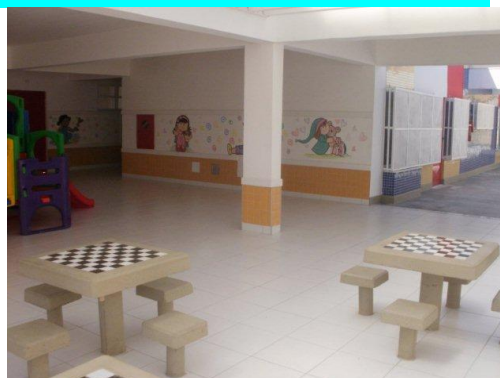
**Figura 10** – Pátio coberto finalizado e em funcionamento.

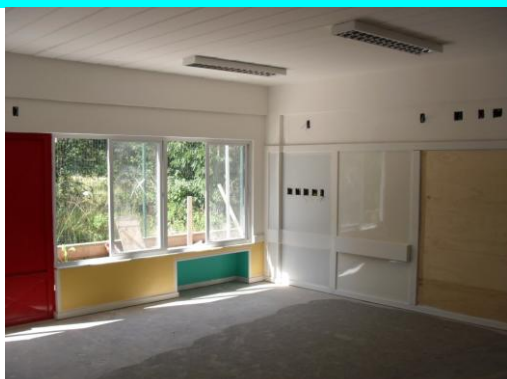
**Figura 11** – Vista atual das salas de atividade 05 e 06

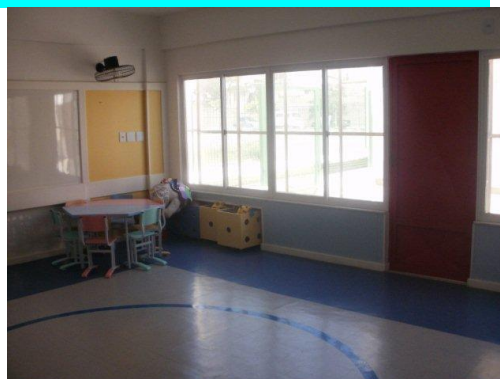
**Figura 12** – Sala de aula completamente concluída, e sem defeito aparente.

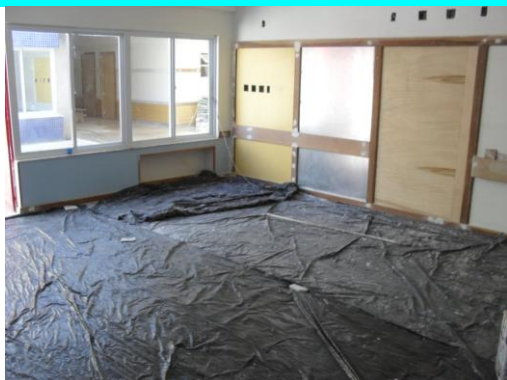
**Figura 13** – Vista atual das salas de atividade 07 e 08

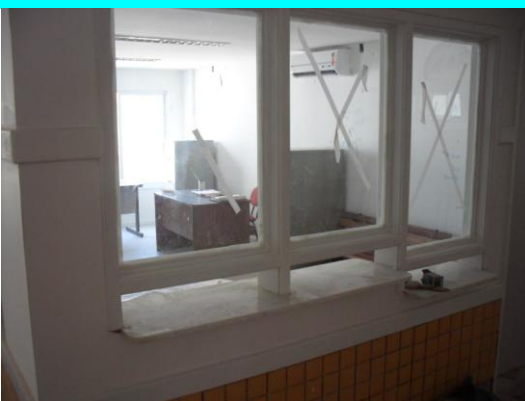
**Figura 15** – Vista da secretaria

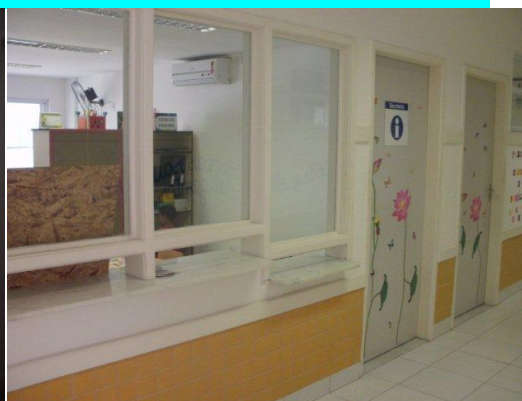
**Figura 16** – Secretaria concluída.

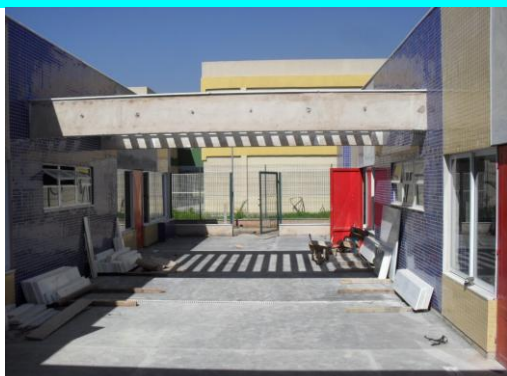
**Figura 17** – Vista do Solarium

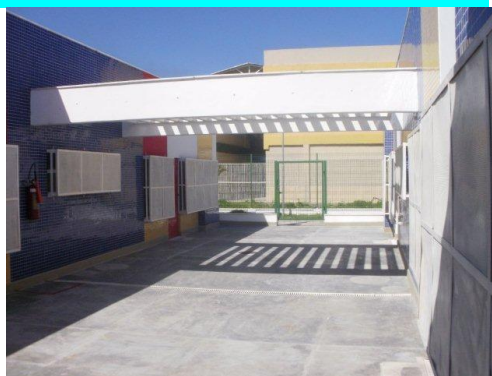
**Figura 18** – Solarium totalmente finalizado.

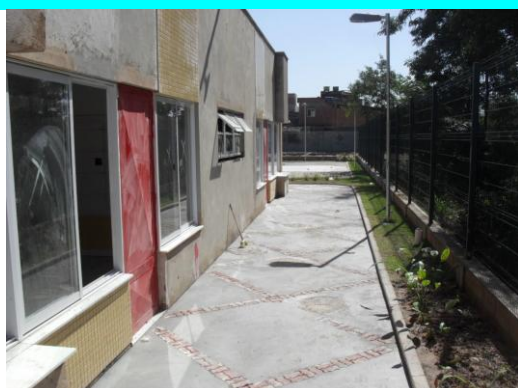
**Figura 19** – Vista atual dos fundos da EDI.

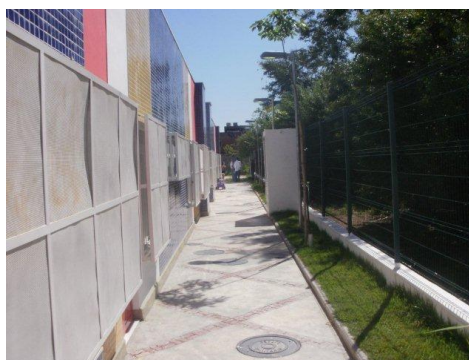
**Figura 20** – Janelas já protegidas com grades.

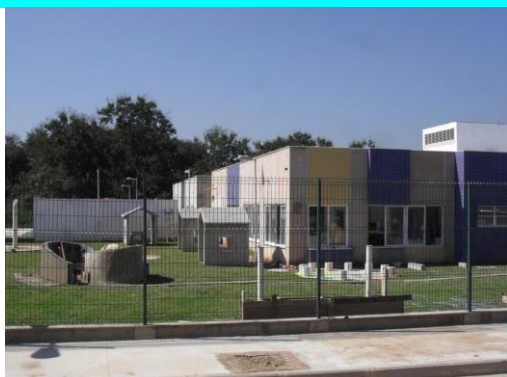
**Figura 21** – Vista geral da EDI, mostrando a cobertura, e compartimento das caixas d'água.

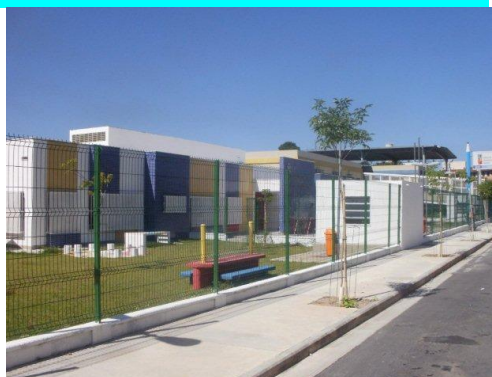
**Figura 22** – Obra completamente finalizada.

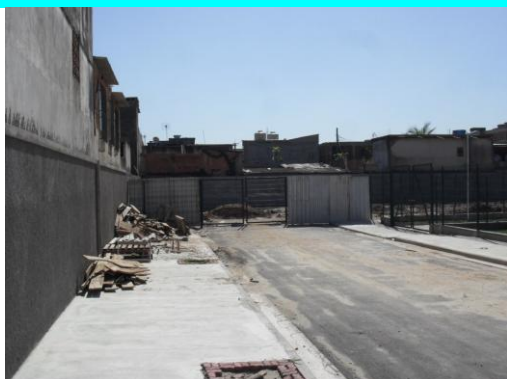
**Figura 23** – Visão atual da via de acesso com meio fio.

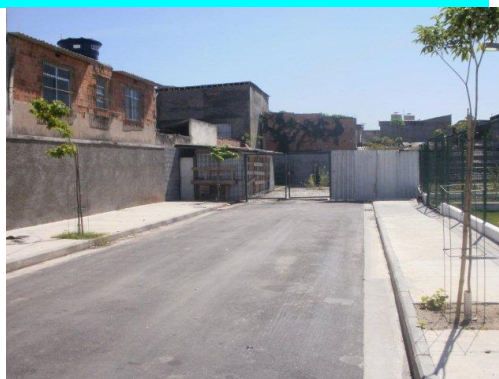
**Figura 24** – Visão da via, sem os restos da obra.

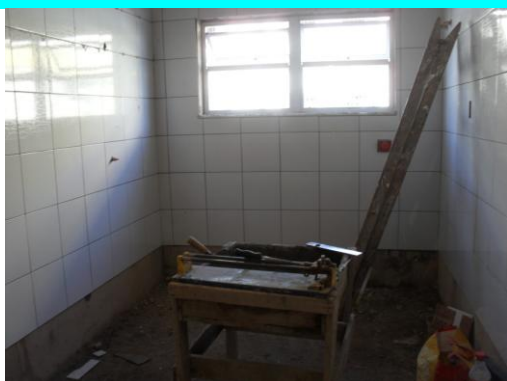
**Figura 25** – Os banheiros estão em fase de acabamento.

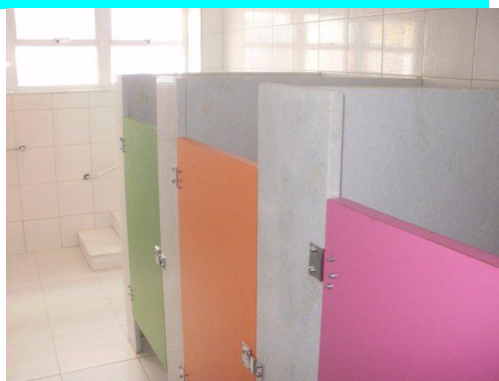
**Figura 26** – Banheiros finalizados.

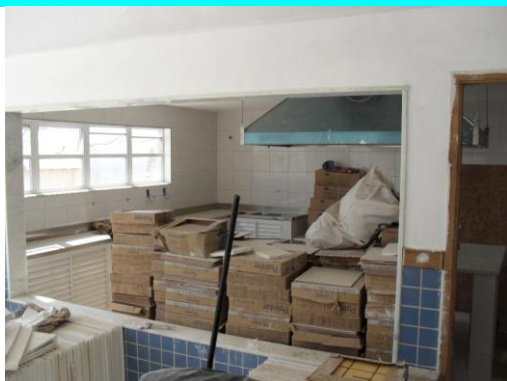
**Figura 27**– A cozinha foi finalizada aguardando mobiliário.

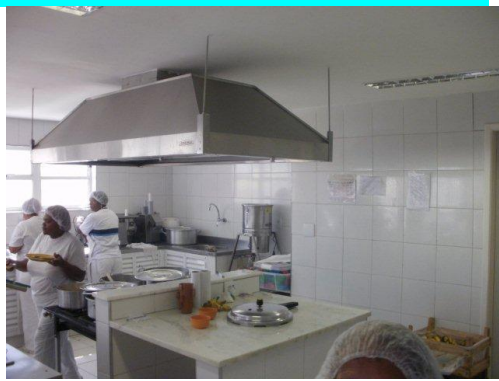
**Figura 28** – Cozinha finalizada e em operação.

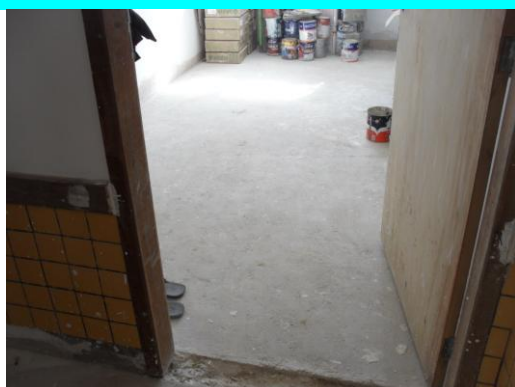
**Figura 29** – Aplicação de piso vinílico nas salas de atividades

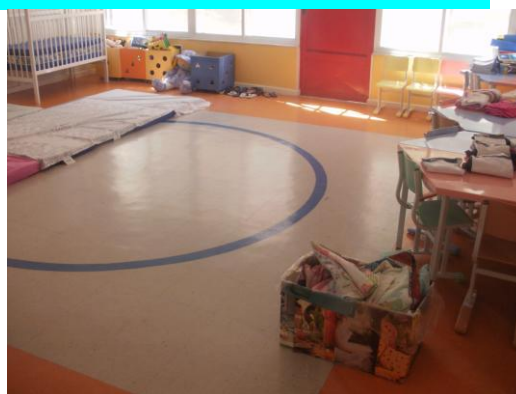
**Figura 30** – Piso vinílico aplicado nas salas de atividades

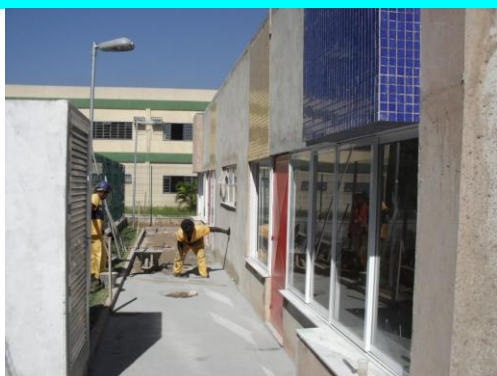
**Figura 31** – Execução da pavimentação dos fundos da EDI.

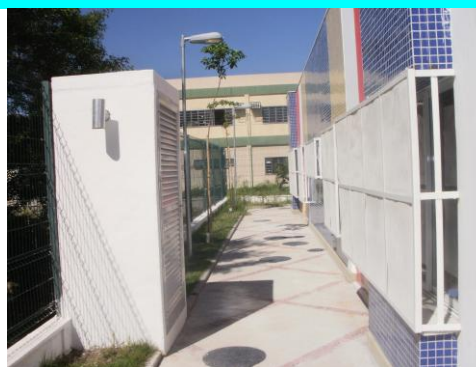
**Figura 32** – Serviço finalizado.
