**SGCE/ 2ª Inspeção Geral de Controle Externo**

**ACOMPANHAMENTO DAS OBRAS PÚBLICAS**

#### RELATÓRIO DE ENCERRAMENTO DO ACOMPANHAMENTO DA OBRA

**RELATÓRIO DE ENCERRAMENTO DO ACOMPANHAMENTO DA OBRA****CONTRATO Nº:** 029/2012**OBJETO:** Obras de construção de EDI tipo 1P-10s e implantação da via de serviço – Rua Debussy – Jardim América.**EMPRESA:** Construtora Makete Ltda**FUNDAMENTO LEGAL/MODALIDADE DA LICITAÇÃO:** Concorrência nº 51/2011**CONTRATO - TCMRJ Nº:** 40/002.677/2012**PROCESSO ADMINISTRATIVO Nº:** 007/008.407/2011**PT:** 16.01.12.365.0317.1024**DATA DE INÍCIO** (memorando de início): 23/05/2012**SUSPENSÕES:** (21/11/12 a 24/04/13) e (29/05/13 a 20/11/13)**DATA DE TÉRMINO** (Aceitação Provisória): 09/05/2014**PRAZO EFETIVO** (Data de término - Data de início): 716 dias**VALOR TOTAL CONTRATADO:** R\$ 4.310.051,87**VALOR TOTAL LIQUIDADADO (FINCON):** R\$ 4.310.050,11**MEDIÇÕES REALIZADAS:**

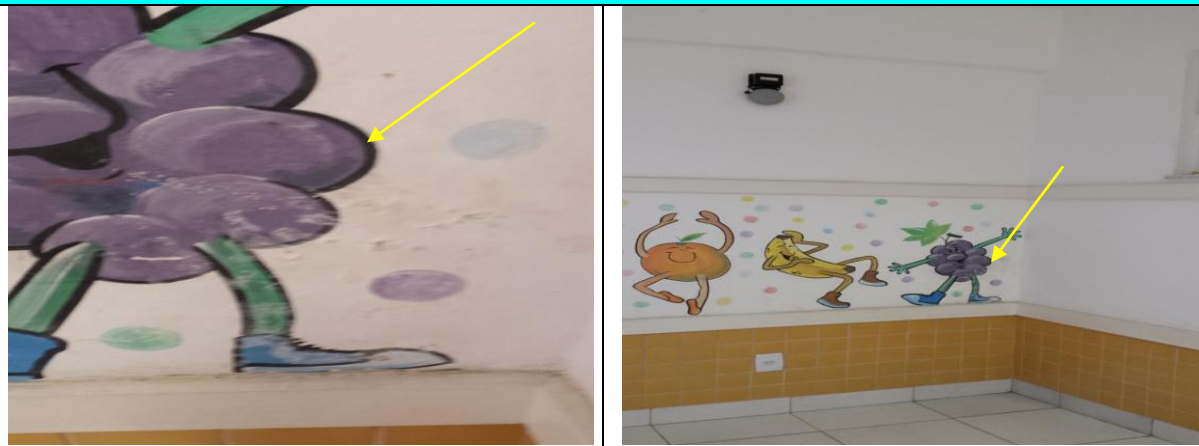
Figuras 01 e 02 – Infiltração na parede à direita da sala da Diretoria.

**5.1** - Considerando-se o prazo de conservação, solicita-se a correção ou adequação dos serviços executados, conforme mencionado nos itens 3.1.5 ao 3.1.12.

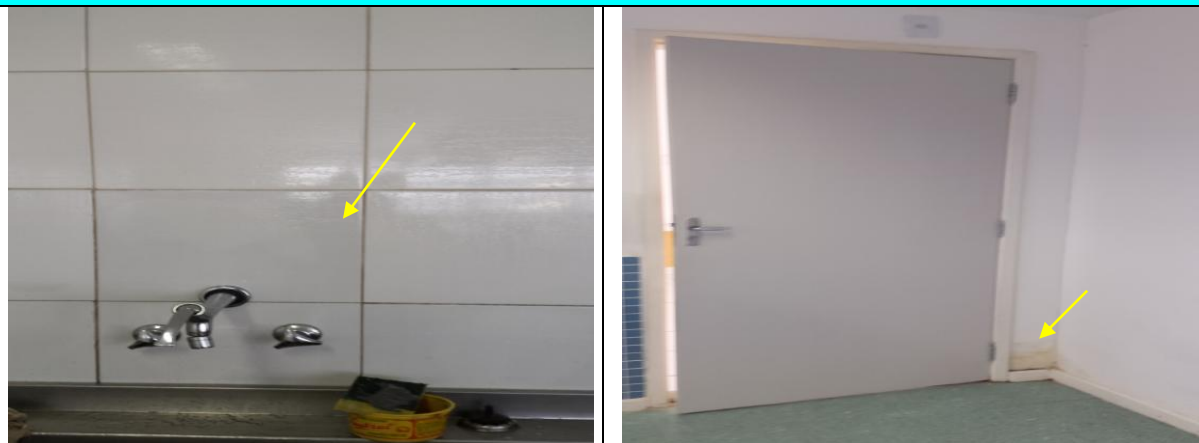
Figura 03 – Infiltração na parede, em cima da pia da cozinha, evidenciada pelo escurecimento de parte dos azulejos.

Figura 04 – Infiltração na sala de atendimento adjacente a um dos banheiros.

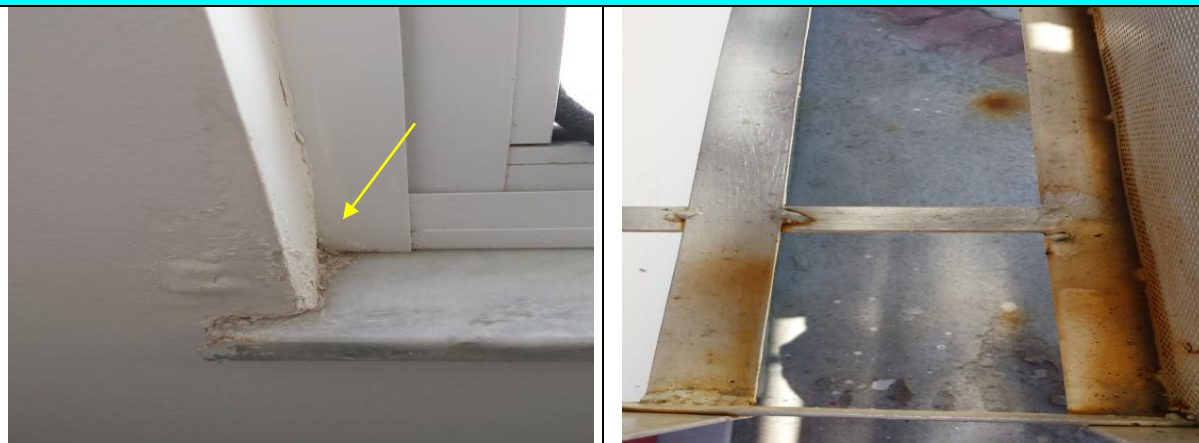
Figura 05 – Infiltração no lado esquerdo inferior da janela da sala da diretoria.

Figura 06 – Ferrugem na grade da janela da sala da diretoria.

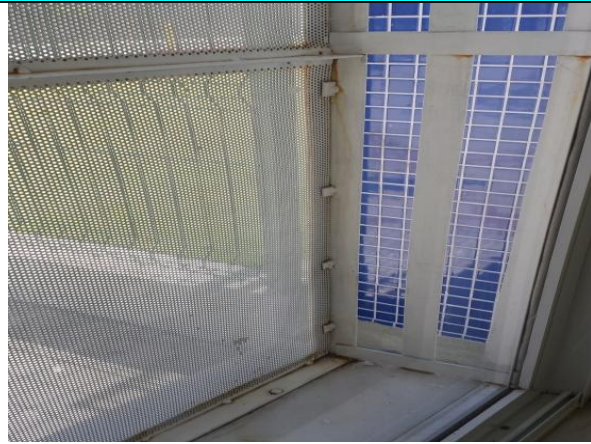
Figura 07 – Ferrugem na grade da janela da diretoria.

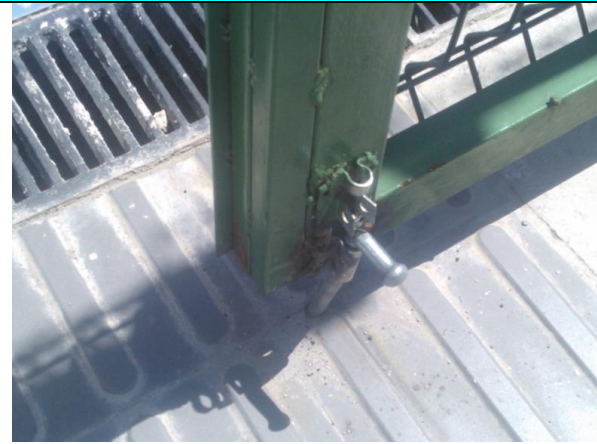
Figura 08 – Furo mal executado e Ferrolho enferrujado e mal colocado no portão principal.

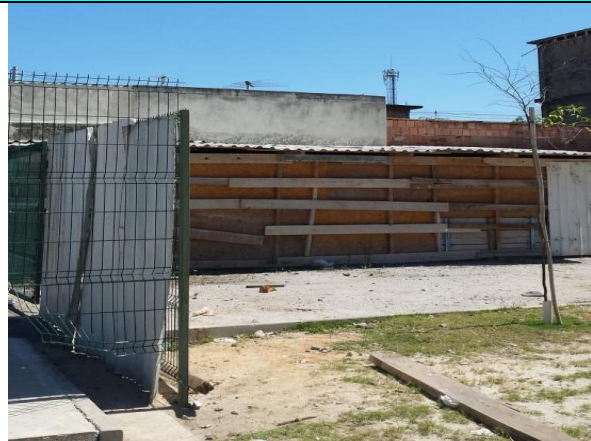
**3.1.11** - O barracão desativado após o término da obra (vide figura 12) é um fator de risco para EDI, pois tem sido utilizado (com o campo adjacente) como rota de fuga de bandidos para comunidade vizinha, quando ocorrem incursões policiais, conforme item 9 do e-mail inserido no Anexo 8.

Figura 09 – Barracão de obra sem uso após o término da obra.

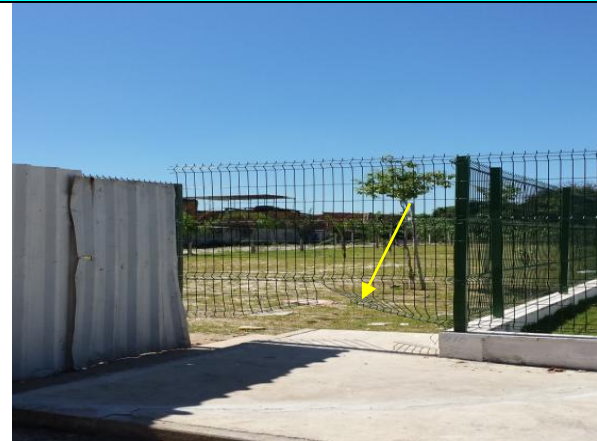
**3.1.10** – A diretora informou que houve vandalismo por parte da comunidade limítrofe à EDI, danificando a grade externa. (Figura 9).

Figura 10 – Grade danificada do lado esquerdo inferior ao portão do estacionamento.

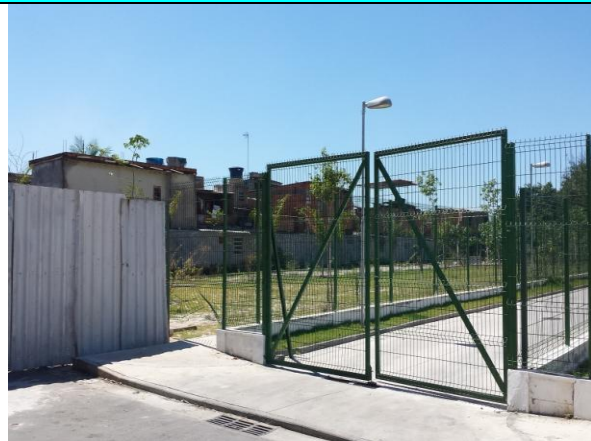
Figura 11 - Portão do estacionamento com problemas para fechar.

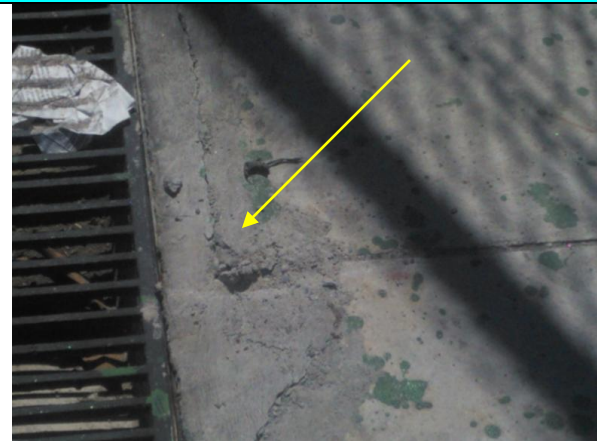
Figura 12 – Furo mal feito para prender o portão da garagem, ocasionando transtorno ao fechar.

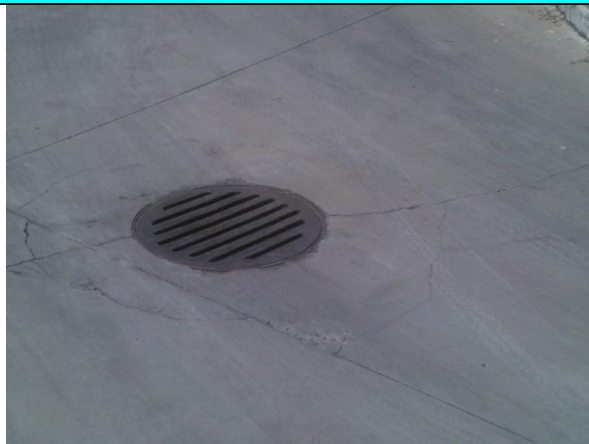
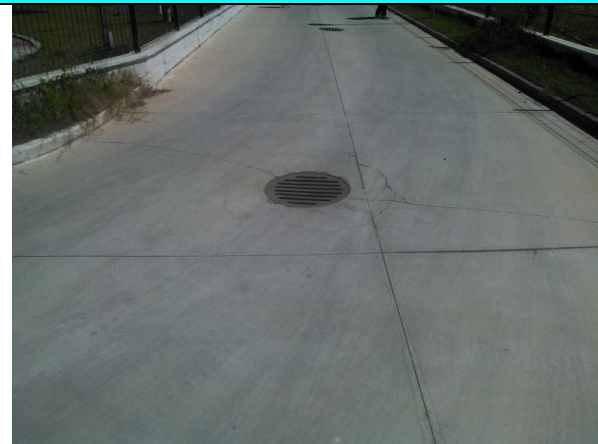
**3.1.7** - Observamos afundamento de parte do piso externo (vide Figuras 13 e 14), possivelmente causado por falha na rede de drenagem.

Figuras 13 e 14 – Afundamento do piso em volta do tampão de ferro

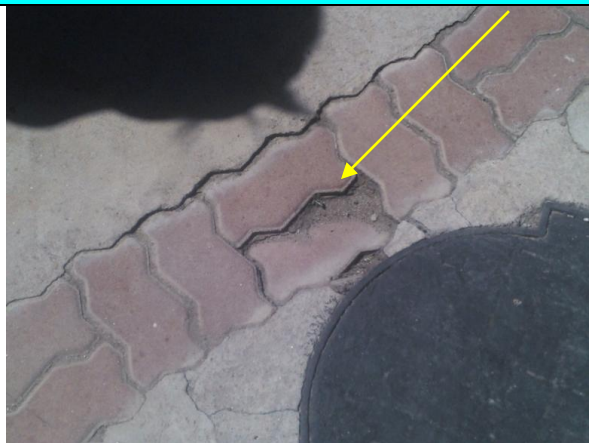
Figura 15 – Piso mal acabado no pátio da entrada principal, podendo ocasionar acidentes.

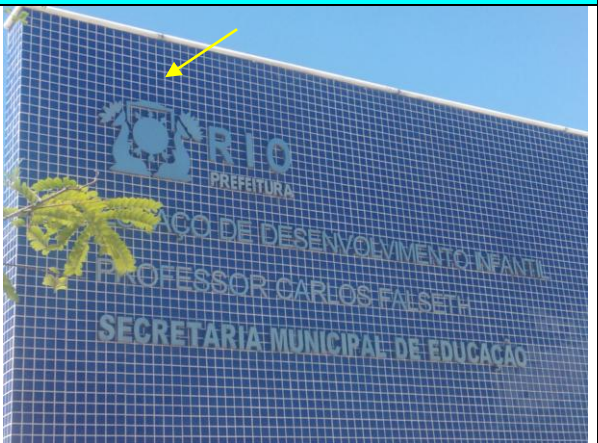
**3.1.8** – Brasão da prefeitura sem a coroa (Figura 16).

Figura 16 – Falta parte de cima do brasão da Prefeitura.

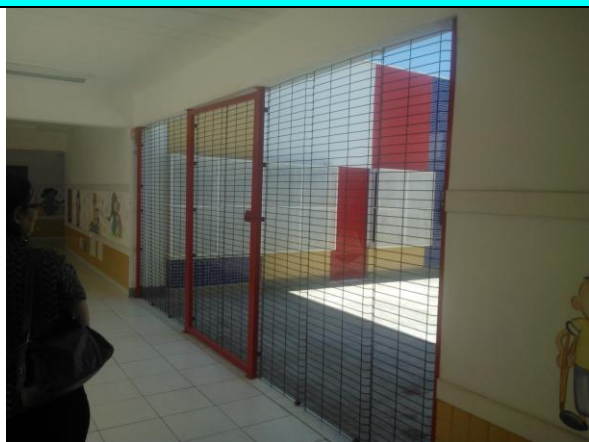
Figura 17 – Grade instalada pela própria Direção da EDI.

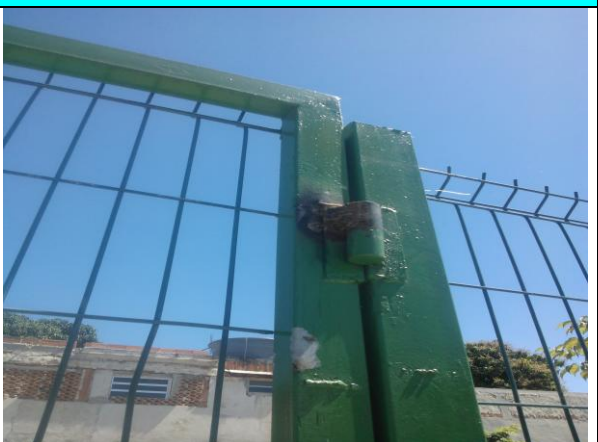
**3.1.6** - Portões principais externos em condição precária: a contratada não havia instalado os trincos junto ao chão. Apresentavam instabilidade, tendo sido chumbada uma das portas para não cair, o que impede a abertura completa (vide Figuras 18, 19 e 20). A diretora informou por e-mail (vide Anexo 8) que, um dia após a visita, o portão da garagem novamente cedeu e está quebrado.

Figura 18 – Solda nas bandeiras do portão principal.

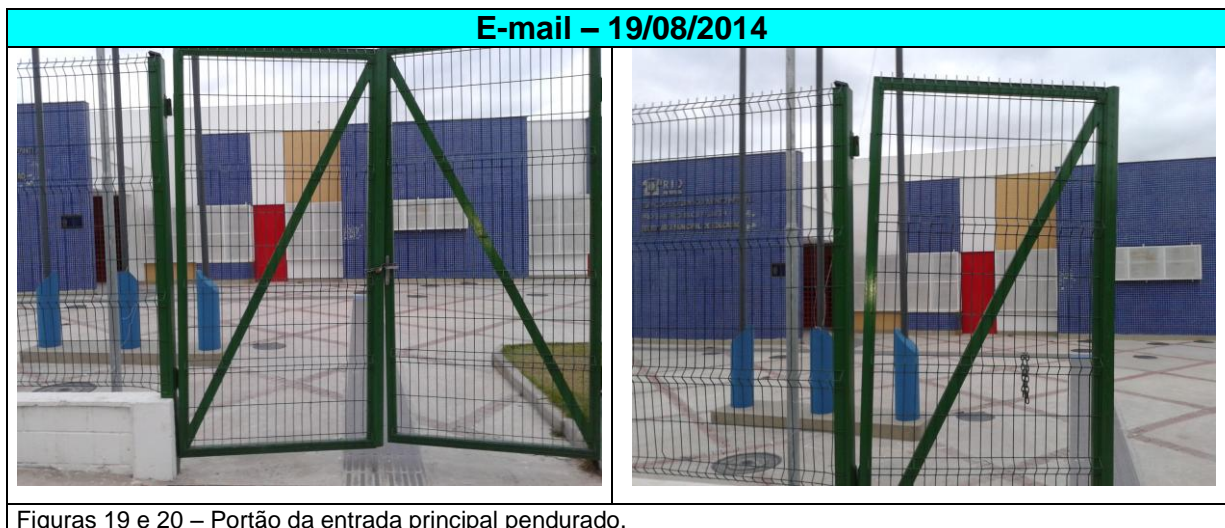
A Diretora do EDI Professor Carlos Falseth, Fernanda Burla, enviou dia 19/08/2014, à Construtora Makete Ltda, um e-mail relatando problemas no EDI, anexo 8.
