ACOMPANHAMENTO DAS OBRAS PÚBLICAS

| Contrato selecionado | Contrato nº 825/2002, para execução das obras de Melhorias físicas e operacionais na Rua Marquês de Abrantes - Flamengo. |

RELATÓRIO DA VISITA DA ACEITAÇÃO PROVISÓRIA – DIA 28/04/2005.

OBJETO: execução, pelo regime de empreitada por preços unitários, das obras de melhorias físicas e operacionais na Rua Marquês de Abrantes – Flamengo.

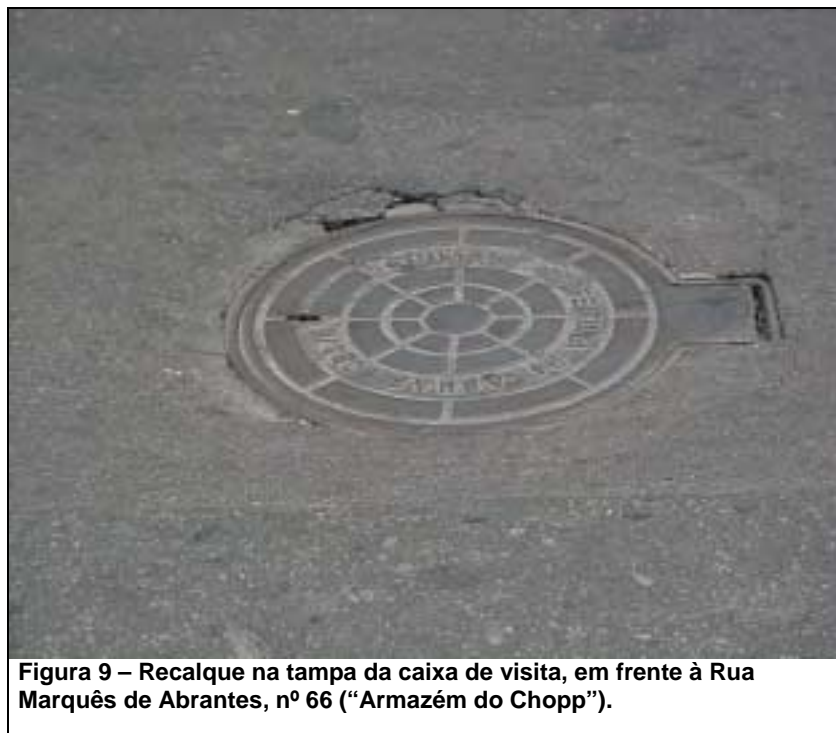
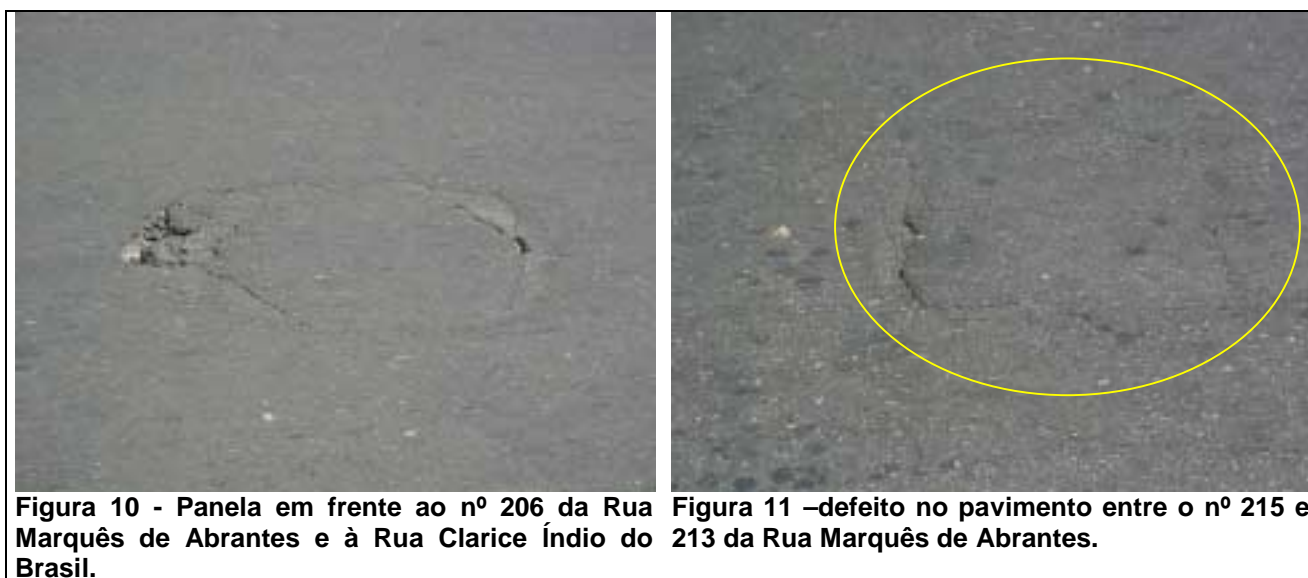
| item | PONTOS A SEREM OBSERVADOS | LOCALIZAÇÃO | FIGURAS Nº |
|---|---|---|--|
| 1 | Defeitos no pavimento asfáltico a serem recuperados. | <u>Rua Marquês de Abrantes:</u> . em frente ao nº 66 (“Armazém do Chopp”); . em frente ao nº 206 e à Rua Clarice Índio do Brasil. . entre o nº 215 e 213. . em frente ao nº 119. . entre o nº 119 e 115. | 9 10 11 12 13 |

- a)** a empresa contratada para refazer os serviços - em função do prazo de conservação, caso tenha sido a responsável pelas ocorrências, ou
- b)** o órgão público competente.

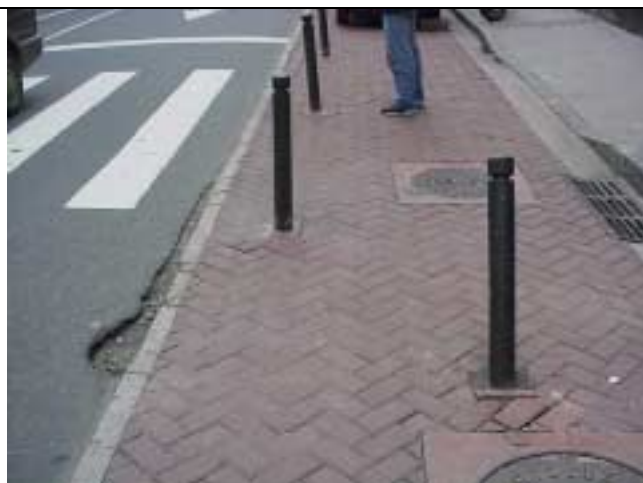
Figura 12 - Defeito no pavimento em frente ao nº 119 da Rua Marquês de Abrantes.

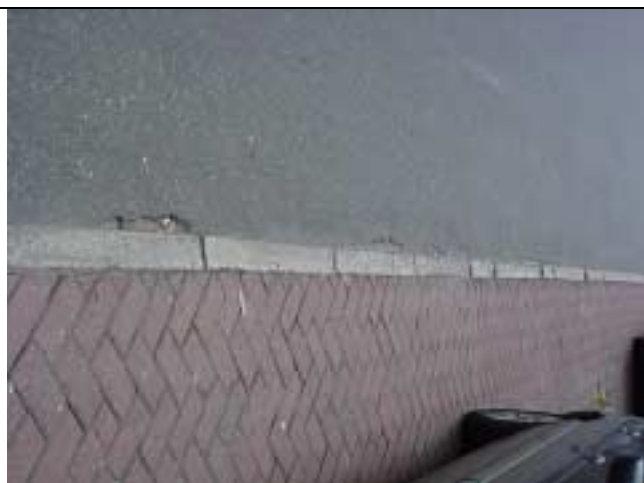
Figura 13 - Defeito no pavimento entre o nº 119 e 115 da Rua Marquês de Abrantes.

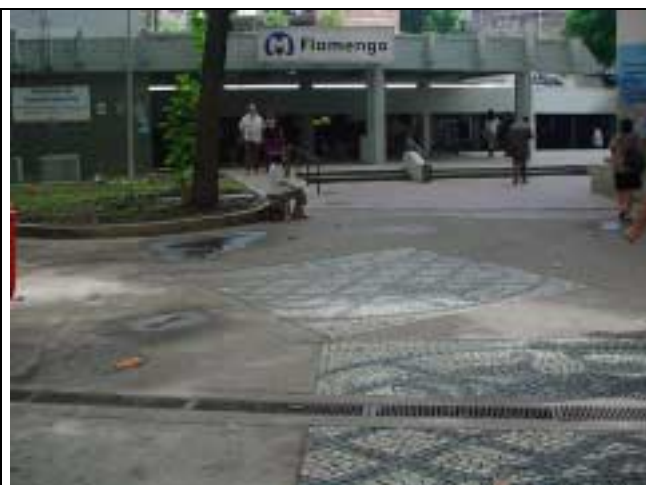
Figura 14 - Poças de água e falta de conservação dos jardins, na saída da Estação Flamengo do metrô.

| item | PONTOS A SEREM OBSERVADOS | LOCALIZAÇÃO | FIGURAS Nº |
|---|---|---|--|
| 2 | Drenagem: poças de água, grelhas e bueiros entupidos, ausência de grelhas. | <u>Rua Marquês de Abrantes</u> . acesso à Estação Flamengo do Metrô. . em frente ao nº 189. . em frente ao nº 100. . entre o nº 178. . em frente ao nº 212. . em frente ao nº 64 (“Bar Trombada”). | 14 a 17 18 19 20 21 22 |
| 3 | Falta de conservação dos jardins sem cerca de proteção. | .Acesso à Estação Flamengo do Metrô. .Travessa Tamoios. | 14 38 |

3.5 – Observamos que a ausência de grades ou muretas contribuiu para a destruição dos jardins, utilizados como bancos (**Figuras 14 e 16**), ou estacionamento (**Figura nº 38**).

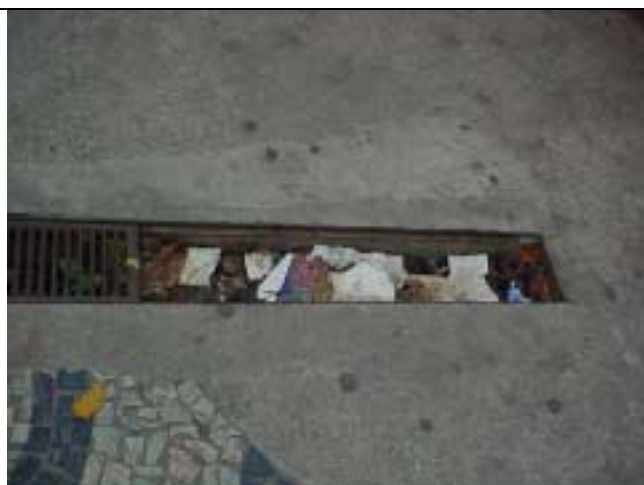
Figura 15 - Canaleta entupida e ausência de grelha na saída da Estação Flamengo do metrô.

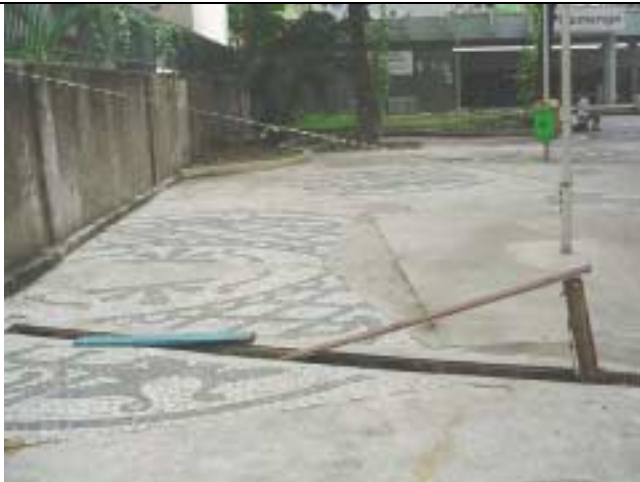
Figura 16 – Aspecto de abandono do acesso à Estação Flamengo do metrô: ausência de grelhas, canteiros sem conservação e faixas de interdição.

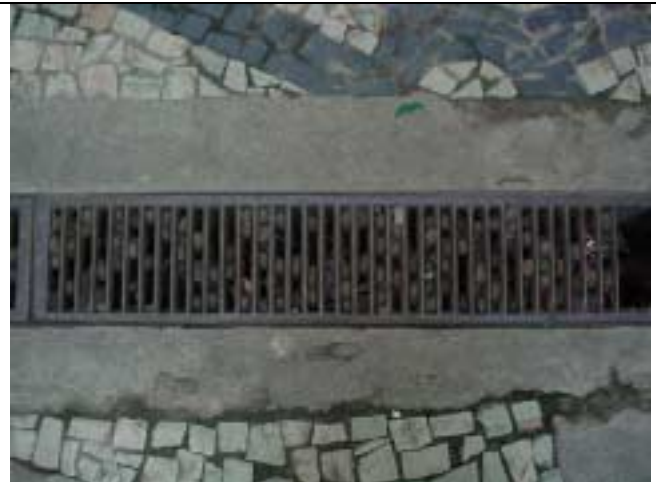
Figura 17 – As sementes das amendoieiras obstruem as grelhas e dificultam a drenagem na saída da Estação Flamengo do metrô.

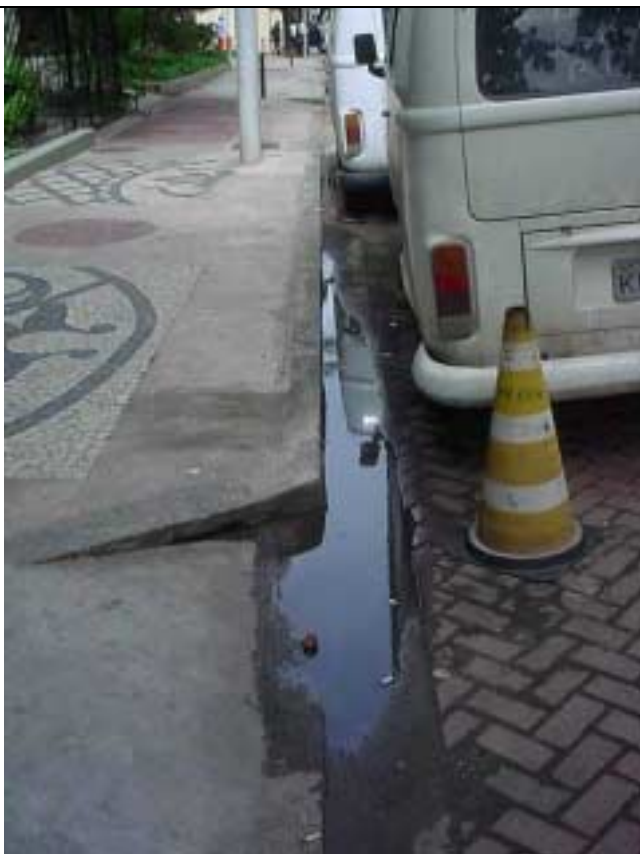
Figura 18 – Água empoçada em frente à Rua Marquês de Abrantes, nº 189

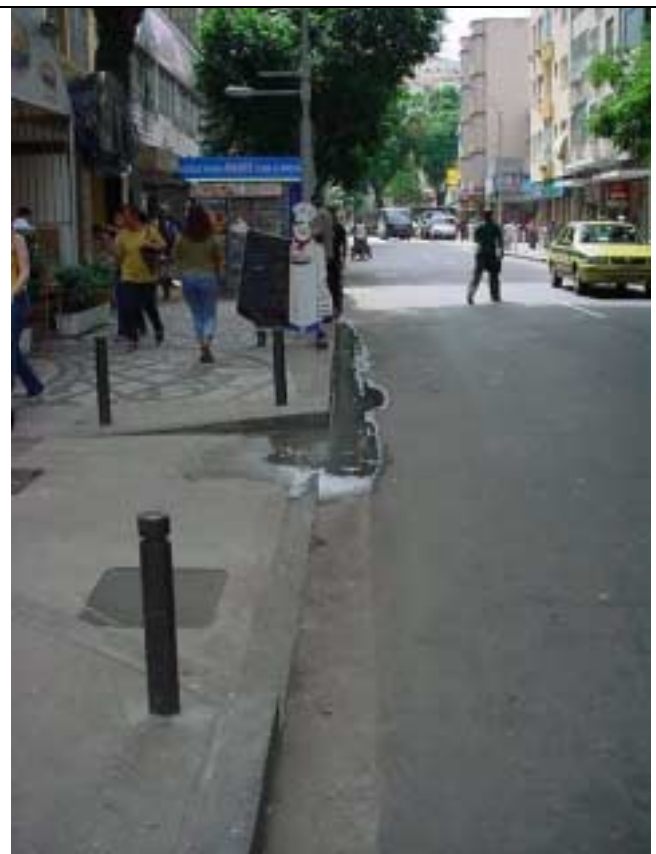
Figura 19- Água empoçada em frente à Rua Marquês de Abrantes, nº 100.

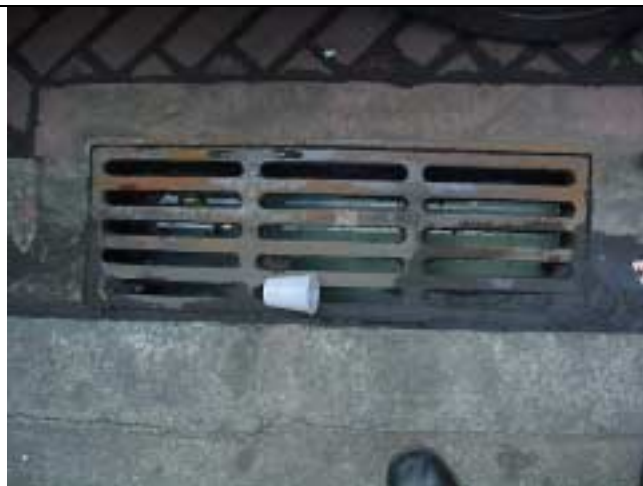
Figura 20 - Bueiro alagado em frente ao nº 178 da Rua Marquês de Abrantes.

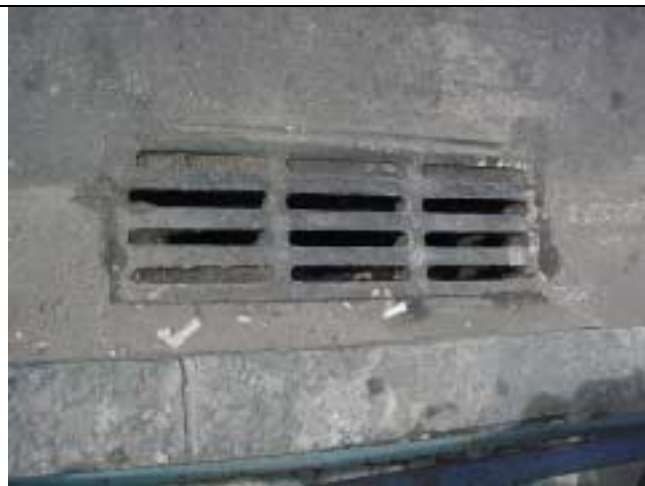
Figura 21 - Bueiro parcialmente obstruído em frente ao nº 212 da Rua Marquês de Abrantes.

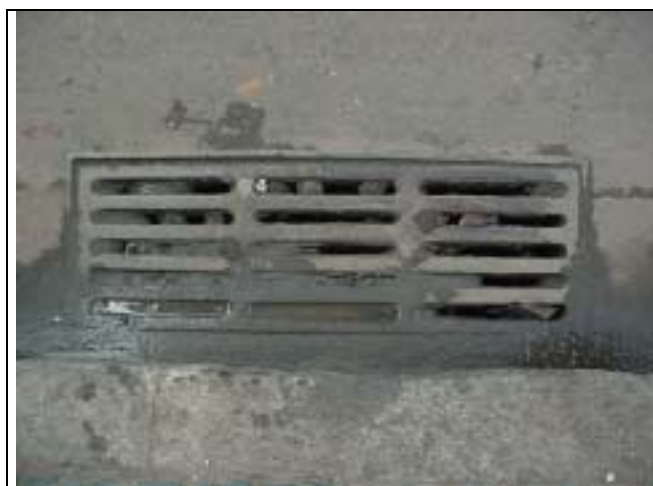
Figura 22 - Bueiro parcialmente obstruído em frente ao nº 64 da Rua Marquês de Abrantes (bar Trombada).

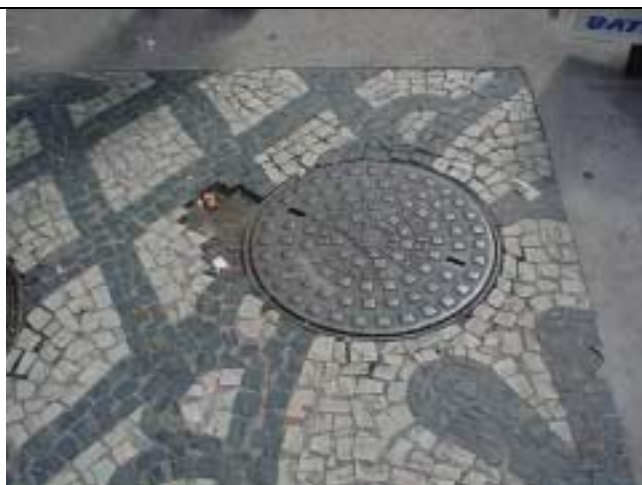
Figura 23 – Ausência de pedras portuguesas em frente à Rua Marquês de Abrantes, nº 142.

| item | PONTOS A SEREM OBSERVADOS | LOCALIZAÇÃO | FIGURAS Nº |
|---|---|---|--|
| 4 | Avarias nas calçadas: rachaduras, afundamento, ausência de pedras portuguesas, escavações e desconfiguração da paginação. | <u>Rua Marquês de Abrantes</u> . em frente ao nº 142. . em frente ao nº 168. . entre o nº 219. . acesso à garagem do Supermercado Pão de Açúcar. . em frente ao nº 39. . em frente ao nº 199. . em frente ao nº 19. . em frente ao nº 11. . acesso ao posto de gasolina (esquina com a Rua Marquês de Paraná). . em frente ao nº 107 . em frente à “Adega Real, esquina com a Rua Paissandu. | 23 24 a 26 27 28 29 30 31 32 33 a 35 36 37 |

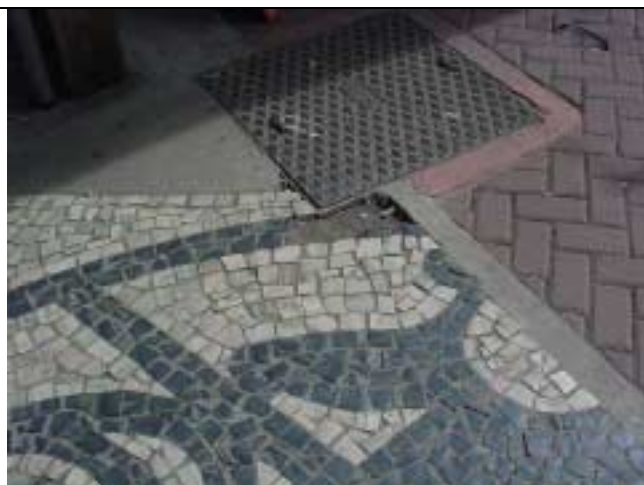
Figura 24 - Ausência de pedras portuguesas em frente à Rua Marquês de Abrantes, nº 168, próximo à entrada do prédio.

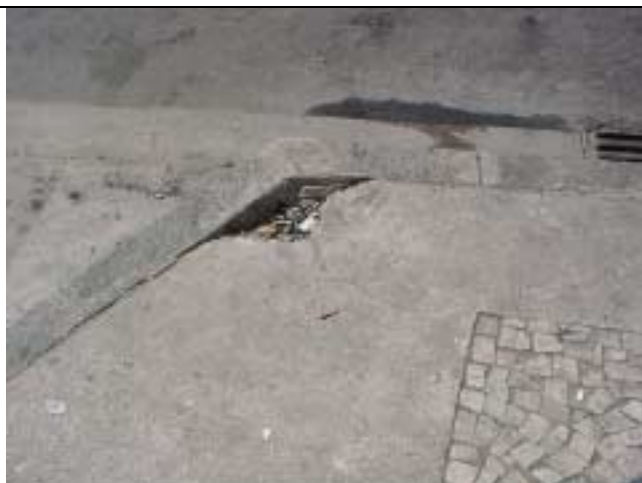
Figura 25 - Calçada danificada em frente ao banco Itaú, Rua Marquês de Abrantes, nº 168.

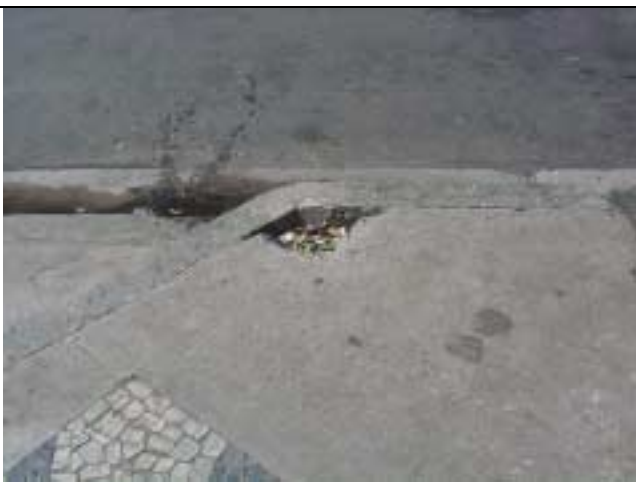
Figura 26 - Calçada danificada na outra extremidade da calçada, à direita de quem sai da garagem da Rua Marquês de Abrantes, nº 168.

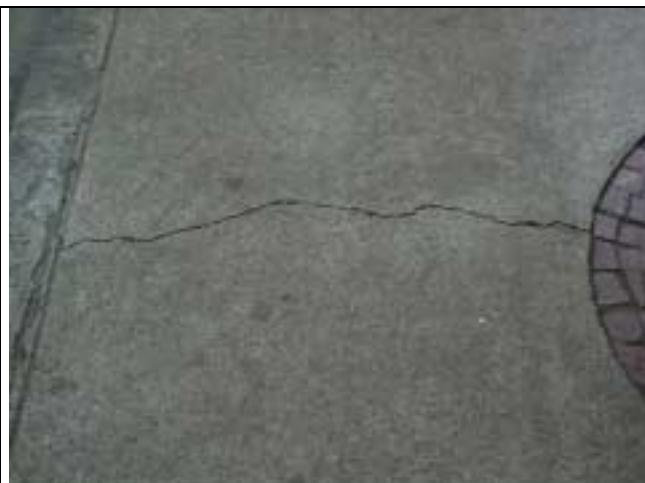
Figura 27 – Fissura na calçada em frente ao nº 219 da Rua Marquês de Abrantes.

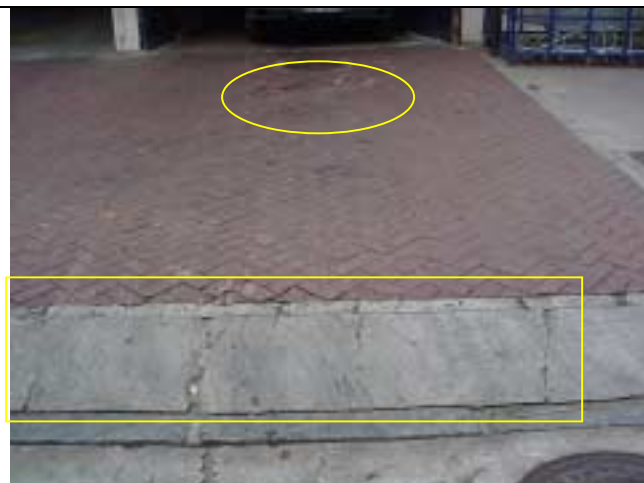
Figura 28 – Afundamento do piso intertravado e fissura na rampa de concreto de acesso à garagem do Supermercado Pão de Açúcar”.

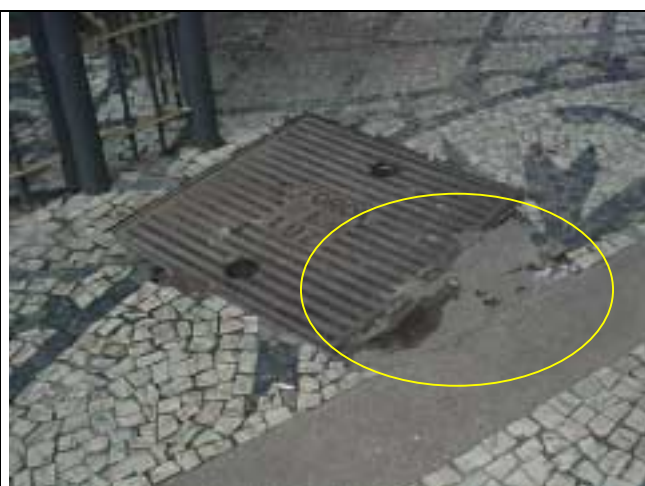
Figura 29 - Descaracterização da paginação da calçada em frente ao nº 39 da Rua Marquês de Abrantes.

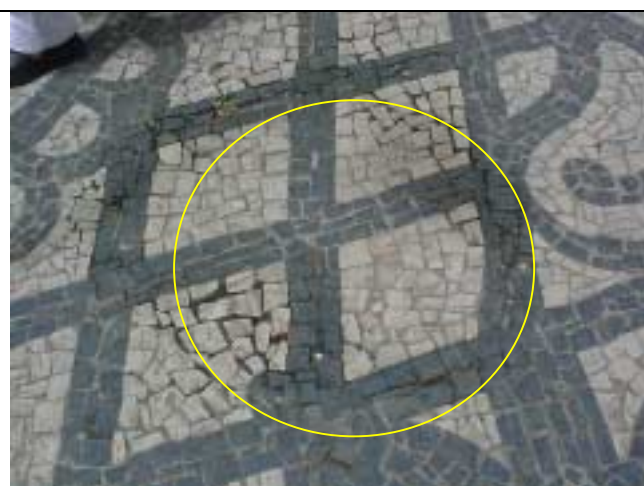
Figura 30 - Afundamento da calçada próximo ao nº 199 da Rua Marquês de Abrantes.

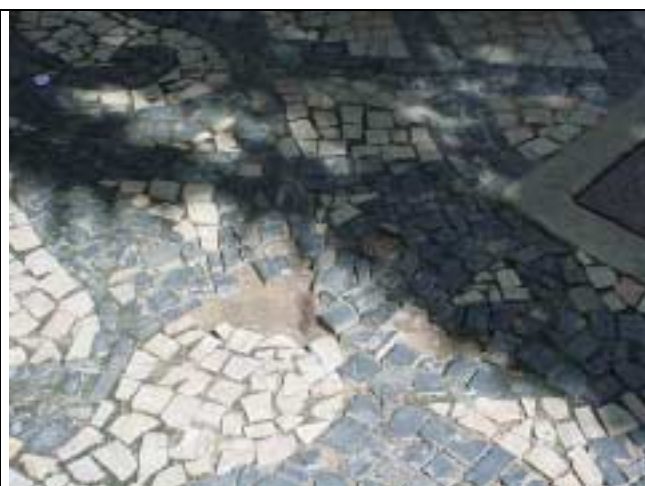
Figura 31 - Ausência de pedras portuguesas em frente à Rua Marquês de Abrantes, nº 19.

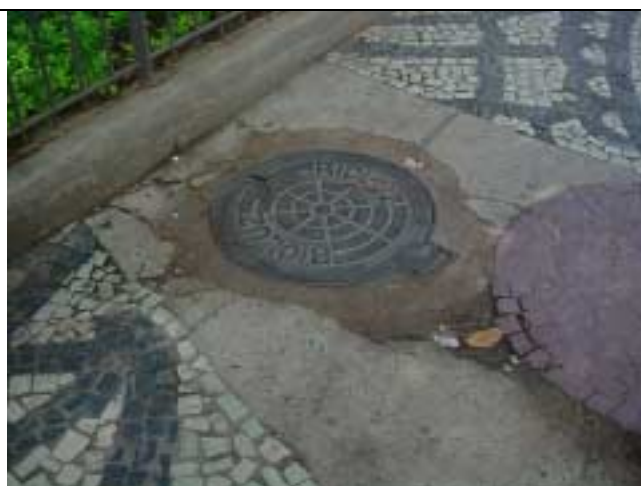
Figura 32 - Descaracterização da paginação da calçada em frente ao nº 11 da Rua Marquês de Abrantes.

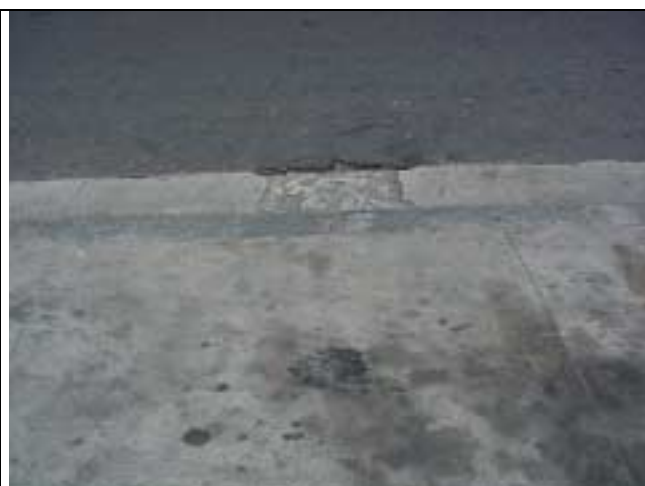
Figura 33 - Desgaste do acesso ao posto de gasolina da Rua Marquês de Paraná .

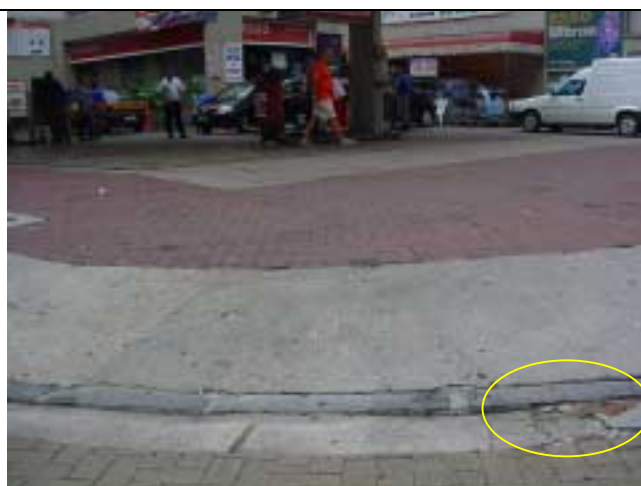
Figura 34 - Detalhe do desgaste do acesso ao posto de gasolina da Rua Marquês de Paraná.

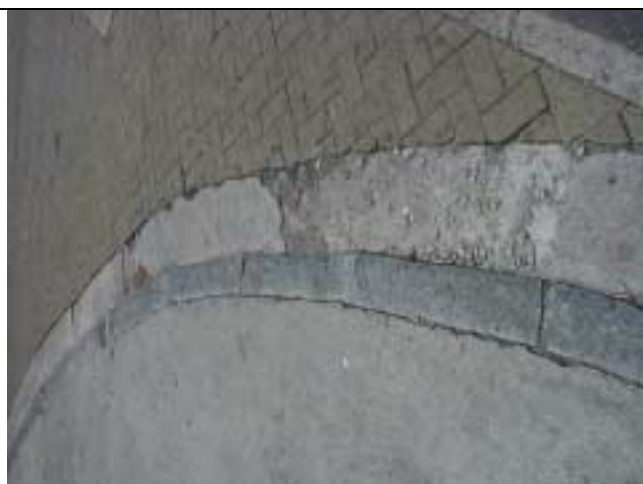
Figura 35 - Detalhe do desgaste do acesso ao posto de gasolina da Rua Marquês de Paraná.

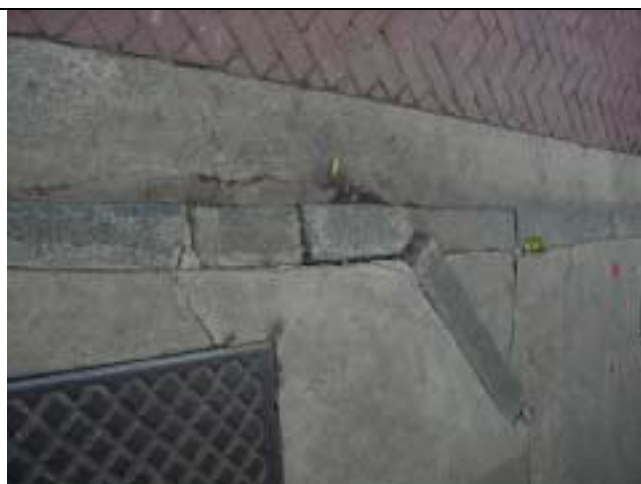
Figura 36 – Meio-fio solto , rachadura na calçada e no pavimento de transição entre a baia e a calçada , em frente ao nº 107 da Rua Marquês de Abrantes.

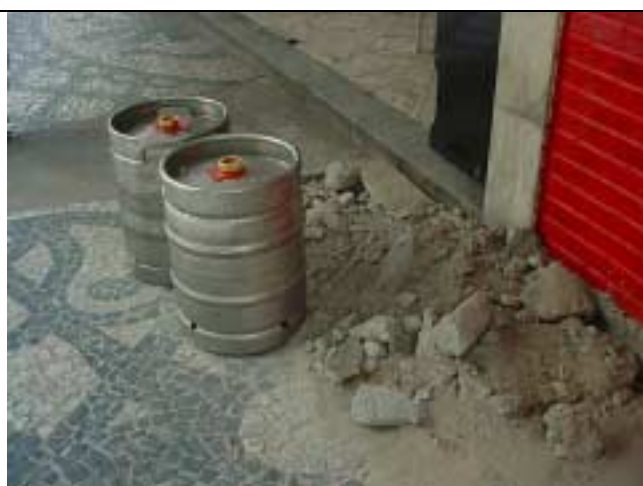
Figura 37 – intervenção na calçada, em frente à Adega Real , esquina da rua Marquês de Abrantes com Rua Paissandu.

3.4 - Algumas interferências negativas da sociedade após a conclusão dos serviços tais como: colisão em poste (**Figuras nº 40 e 38**), destruição de jardins e escavação em calçada (**Figura nº 37**).

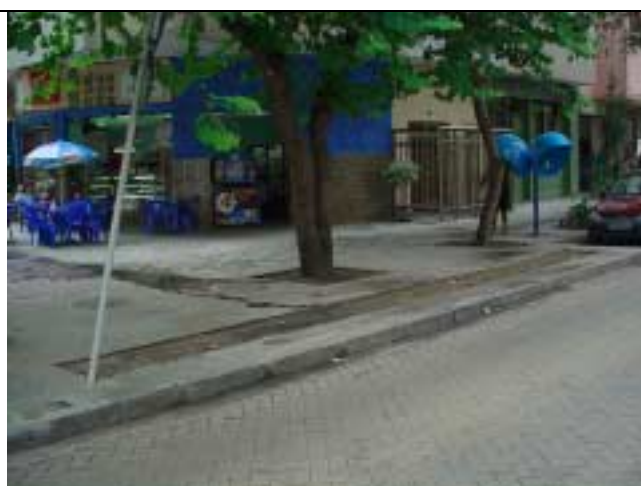
Figura 38 – Poste inclinado e falta de conservação do canteiro junto à Travessa Tamoios, descaracterizando a paginação da calçada.

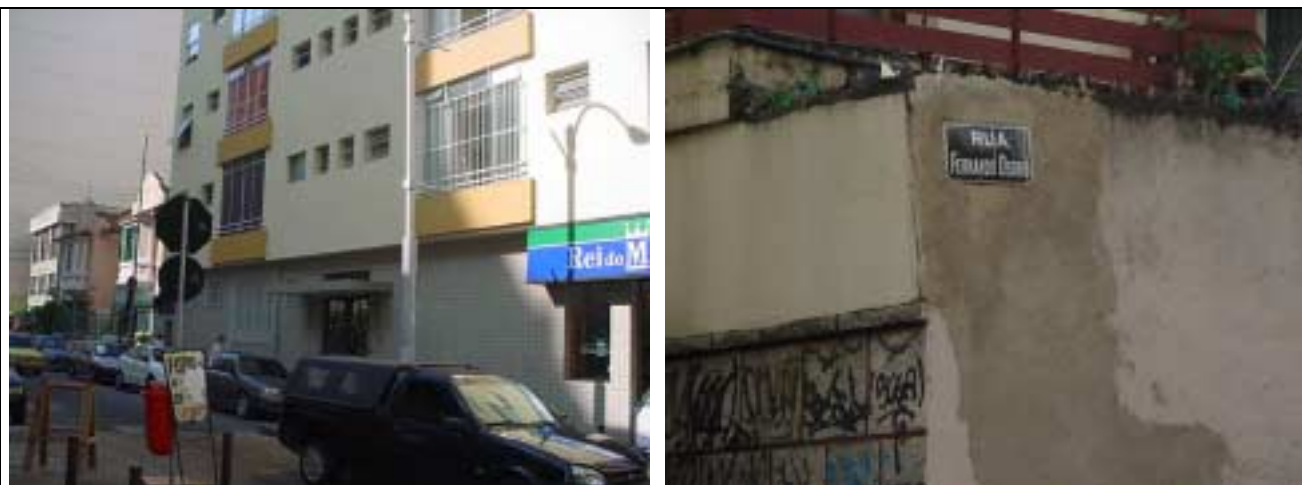
Figura 39 - ausência de placa padrão indicativa do logradouro na Rua Fernando Osório, esquina com a Rua Marquês de Abrantes . Existe uma placa improvisada em local inadequado .

| item | PONTOS A SEREM OBSERVADOS | LOCALIZAÇÃO | FIGURAS Nº |
|---|---|---|--|
| 5 | ausência de placa padrão indicativa do logradouro. | Rua Fernando Osório, esquina com a Rua Marquês de Abrantes. | 39 |

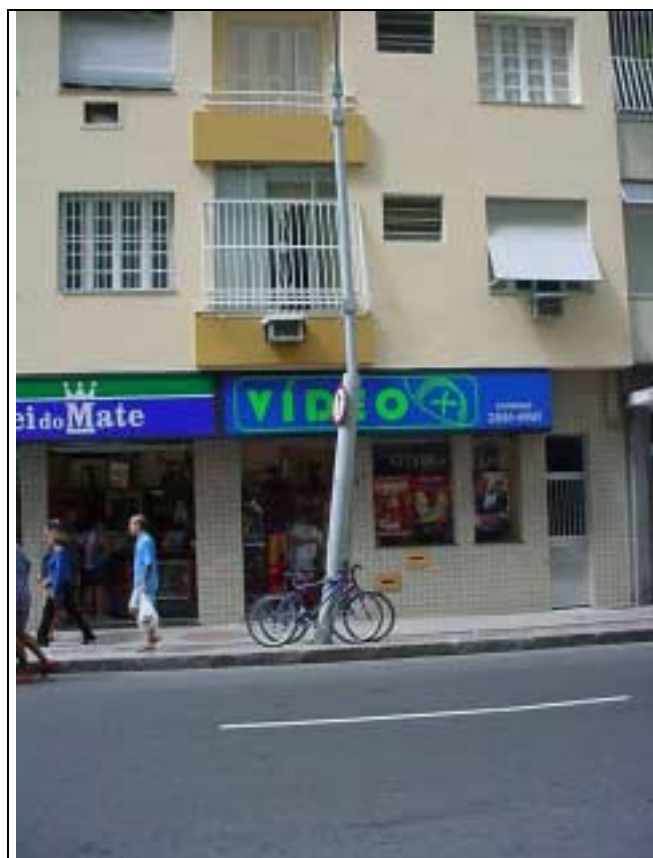
Figura 40 – Poste inclinado na Rua Marquês de Abrantes, nº 87.
