ACOMPANHAMENTO DAS OBRAS PÚBLICAS

RELATÓRIO DA 7ª VISITA – DIA 26/05/2017

OBJETO: “Construção de infraestrutura da Rua Projetada 4 do PAL 46.342 e reconstrução de infraestrutura da Rua Claudio Besserman Vianna, incluindo a execução de nova laje de concreto armada estacada, sistema de drenagem, pavimentação, sinalização horizontal e urbanização nas proximidades da área de abrangência do Parque Olímpico – Barra Da Tijuca – XXIV AR – AP-4.2.”

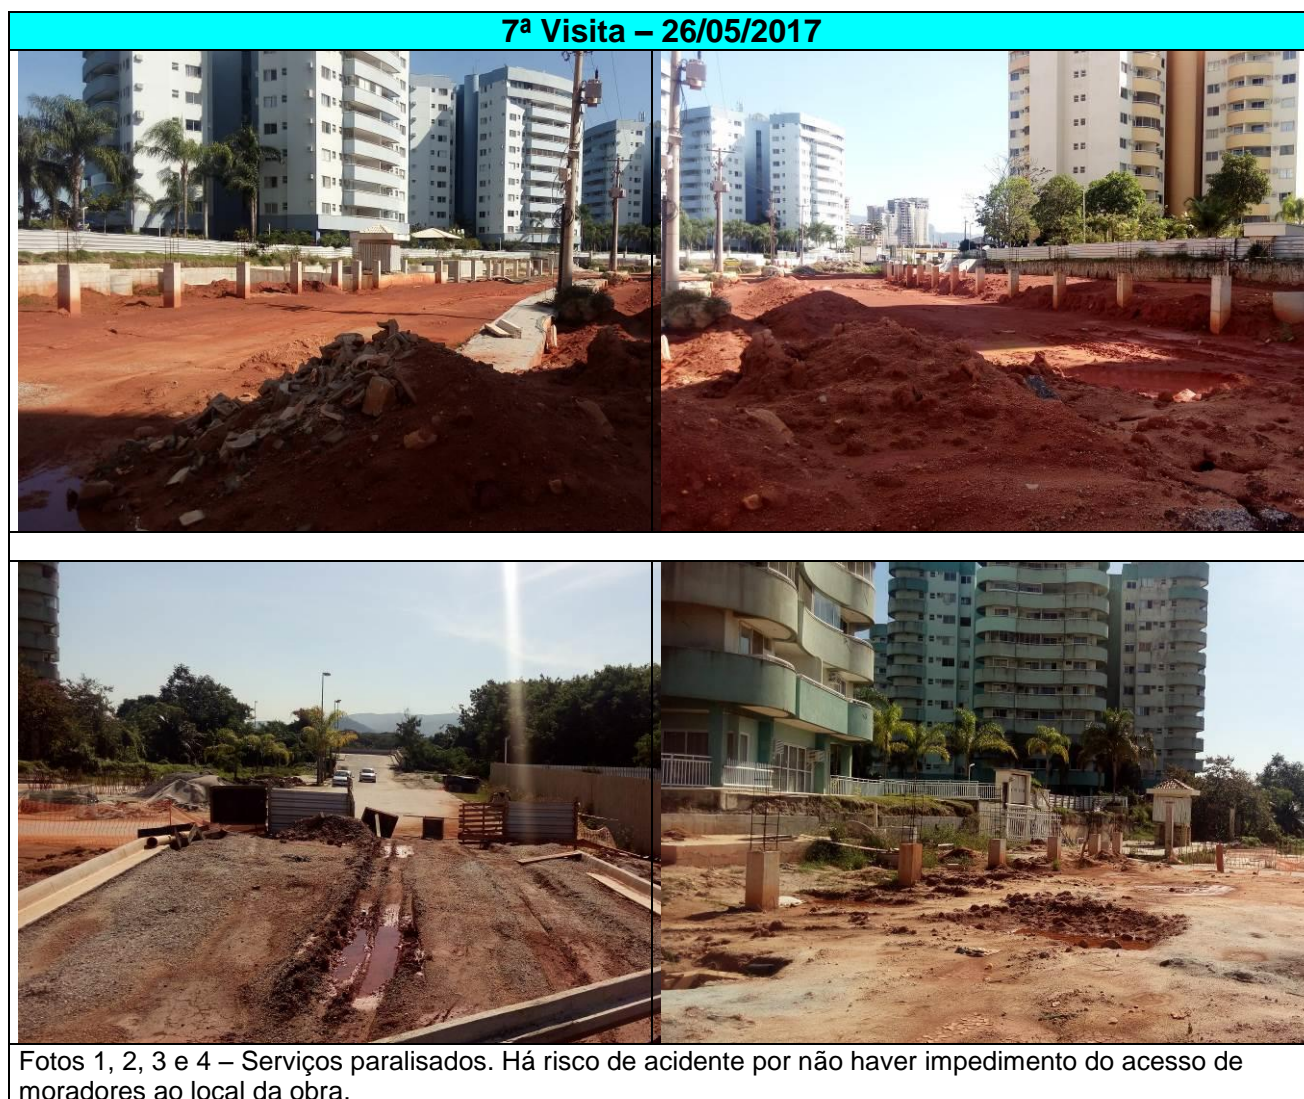
Foi constatado em decorrência da falta de operação, que parte da obra inacabada está se deteriorando (vide fotos abaixo), podendo ocorrer a necessidade de que sejam executados novamente alguns serviços antes de sua continuação. Os locais de execução dos serviços acarretam a presença de poeira no ar, que afeta os moradores da região.

Constatou-se que parte da obra inacabada est  se deteriorando, acarretando al m do preju zo financeiro para a Administraç o Municipal pela nova execuç o de itens, o preju zo social causado pelos transtornos   populaç o da regi o, que est o tendo que conviver com a poeira e lama.

Insta salientar que, de acordo com a Lei Federal 8.666/93, art. 78, inciso XIV, constituem motivo para rescis o contratual a suspens o da execuç o do contrato por prazo superior a 120 dias, ou ainda por repetidas suspens es que totalizem o mesmo prazo.

Sendo assim, solicita-se informaç es sobre a intenç o da jurisdicionada quanto a continuidade ou rescis o do contrato em an lise.

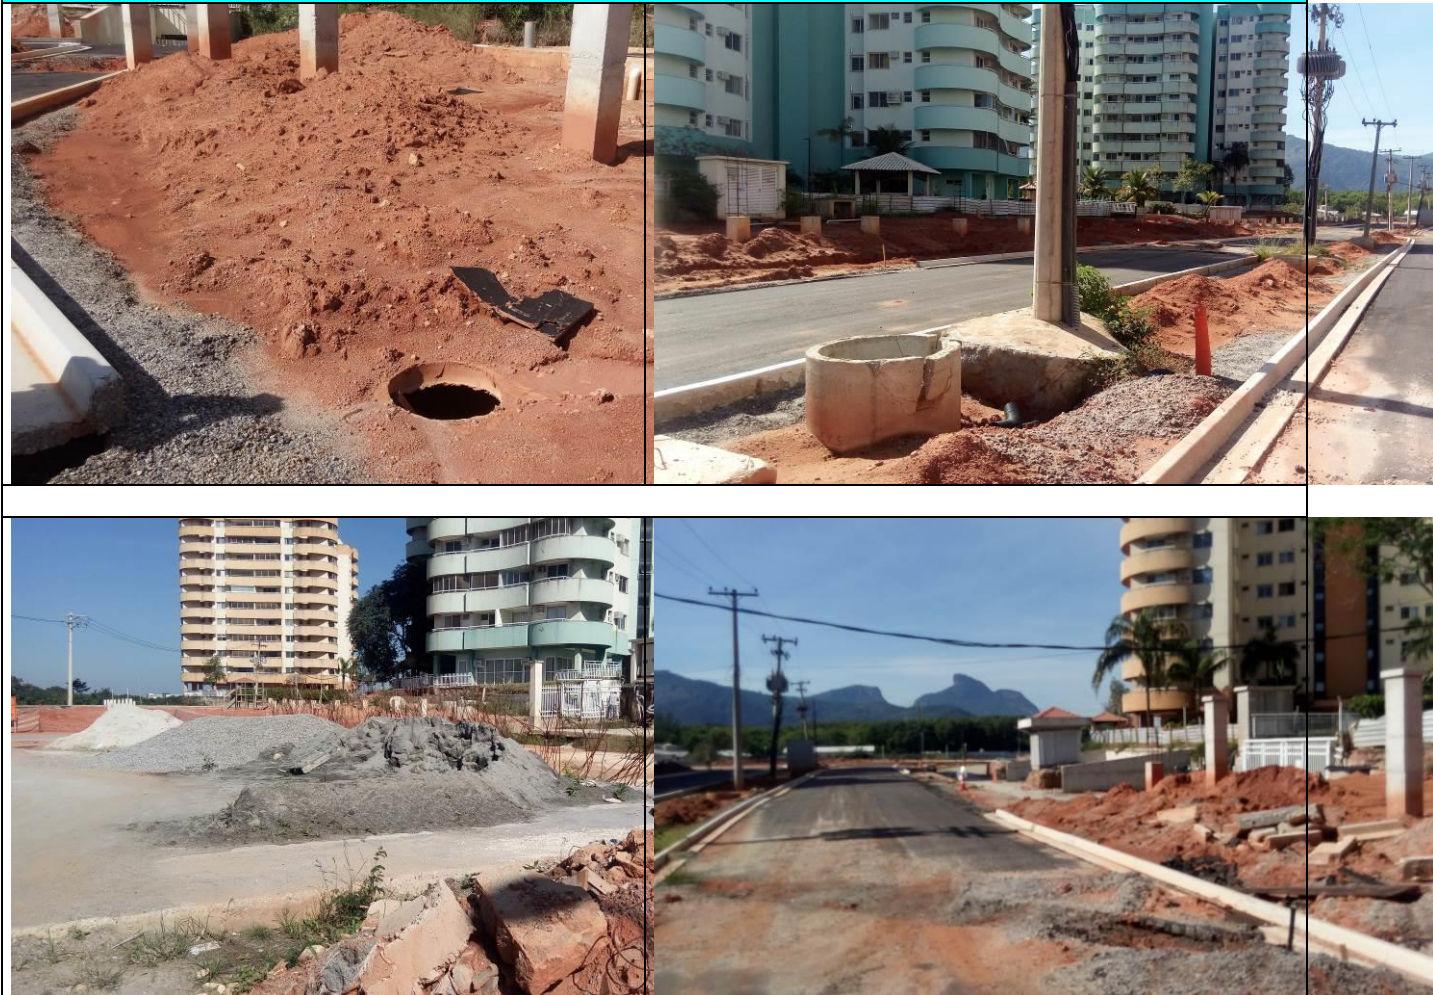
7ª Visita – 26/05/2017

Fotos 5, 6, 7 e 8 – Diversos serviços inacabados e estocagem de materiais sem proteção. Os trechos inacabados podem representar risco de acidente.

4.2) Considerando que restam diversos serviç os a executar, conforme relat rio fotogr fico, questiona-se a mediç o de 97,96% do valor contratado, mesmo que as mediç es 19 a 21 estejam condicionadas a retenç o contratual conforme Relatório SISCOB.
