**Acompanhamento das Obras Públicas**  
**2ª IGE**  
**Visita dia 23/12/03**  
**SMO/CGO**

## **RELATÓRIO DA 3ª VISITA – DIA 23/12/2003**

### **CONTRATO Nº: 825/2002**

**OBJETO:** Execução, pelo regime de empreitada por preços unitários, das obras de melhorias físicas e operacionais na Rua Marquês de Abrantes – Flamengo.

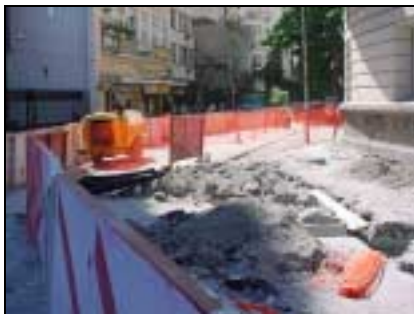
Figura 1 - 1ª visita 04/2003

**Local:** Início da obra, interseção da R. Marques de Abrantes (lado ímpar) x Praia de Botafogo.

**Obra :** Demolição de meio-fio e passeio com subsequente execução de novo calçamento e instalação de posteamento.

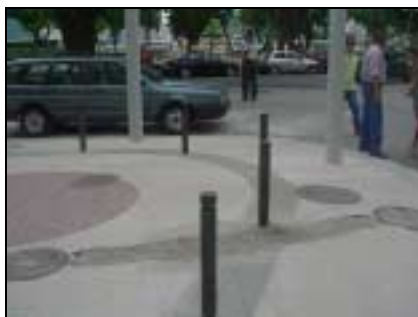
Figura 4 - 3ª Visita 12/2003 - Detalhe do corte no piso entre as caixas da CET-Rio - Pendência da obra.

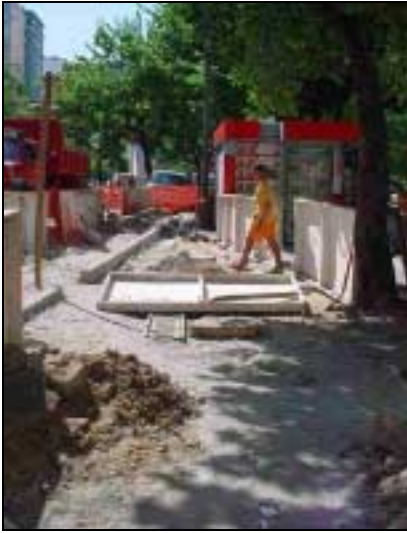
Figura 5 - 1ª Visita 04/2003

**Local:** R. Marques de Abrantes (lado ímpar) prox. Rua São Salvador.

**Obra :** Recomposição de passeio e meio-fio.

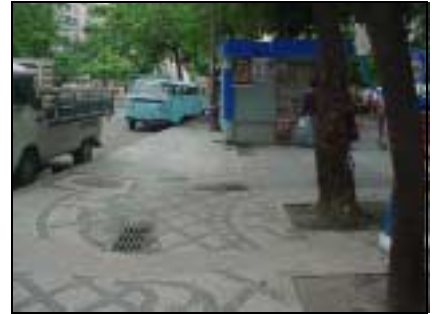
Figura 7 - 3ª Visita 12/2003  
Trecho concluído

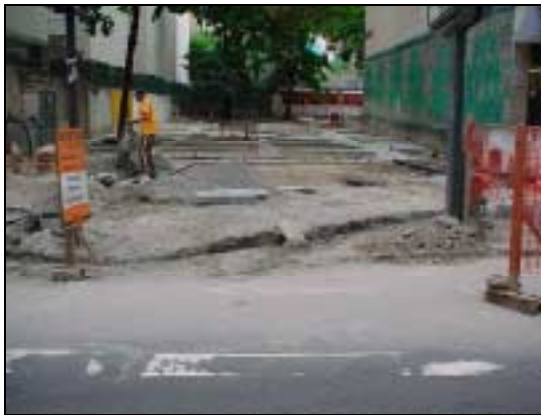
Figura 8 - 2ª Visita 10/2003

**Local:** Acesso ao Metrô (Estação do Flamengo).

**Obra :** Demolição do passeio e execução de novo calçamento.

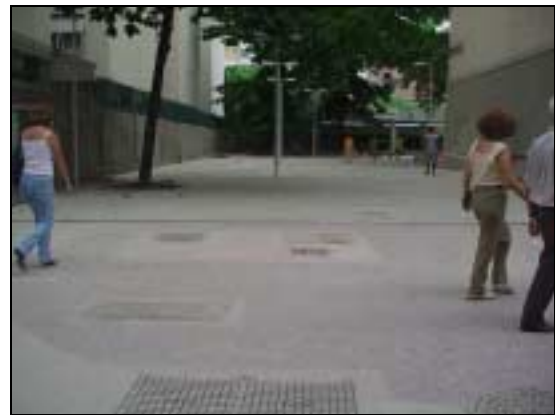
Figura 9 - 3ª Visita 12/2003 – Trecho concluído

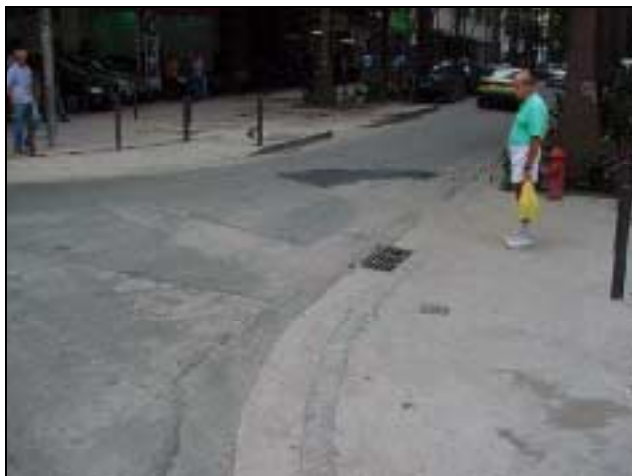
**Figura 10 - 2ª Visita 10/2003**

**Local:** *Interseção da Rua Paissandu x Rua Marques de Abrantes (Lado ímpar).*

**Obra :** *Pavimentação asfáltica.*

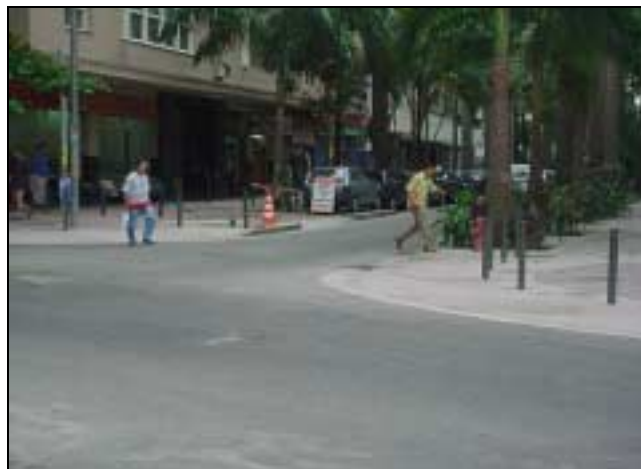
**Figura 11 - 3ª Visita 12/2003 – Pendente a execução da pavimentação asfáltica**

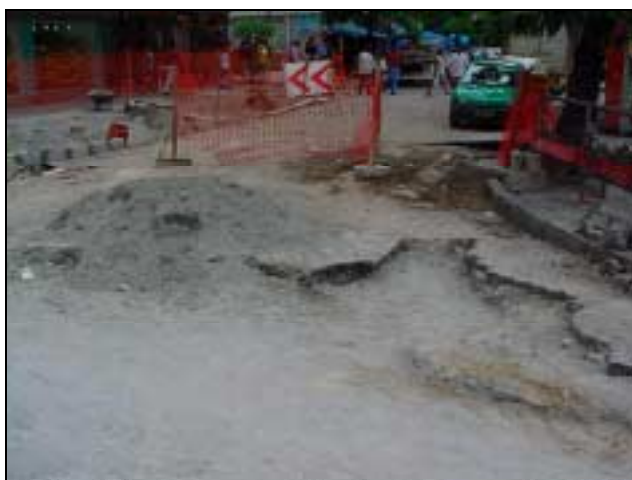
**Figura 12 - 2ª Visita 10/2003**

**Local:** *Interseção da Rua São Salvador x Rua Marques de Abrantes (Lado par).*

**Obra :** *Demolição de meio-fio e passeio com posterior execução de novo calçamento.*

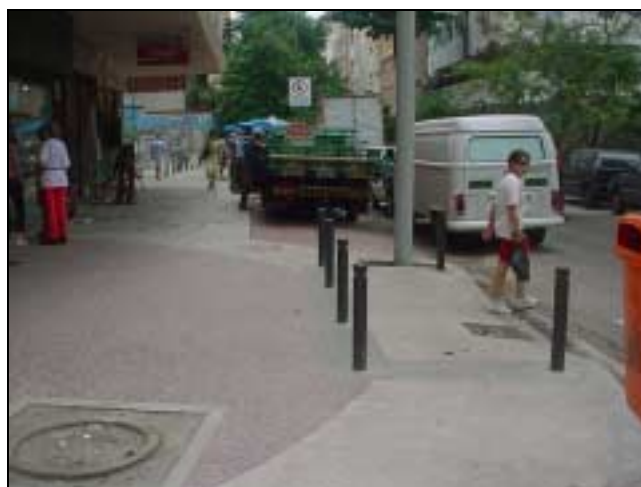
**Figura 13 - 3ª Visita 12/2003 – Trecho concluído**

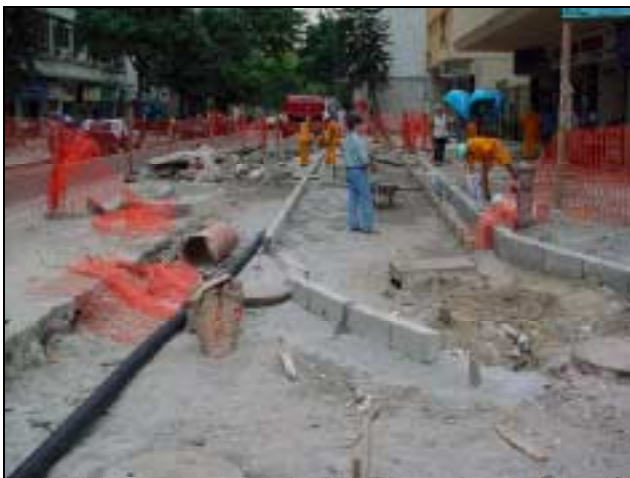
Figura 14 - 2ª Visita 10/2003

**Local:** Rua Marques de Abrantes (Lado par) prox. Rua São Salvador.

**Obra :** Construção de baia de ônibus, meio-fio e passeio.

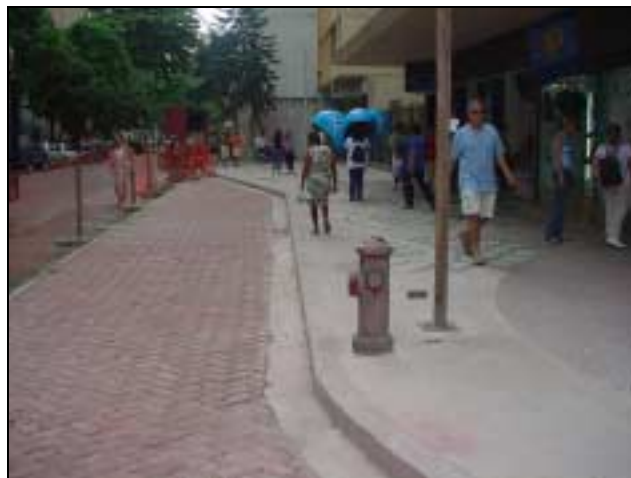
Figura 15 - 3ª Visita 12/2003 - Trecho Concluído.

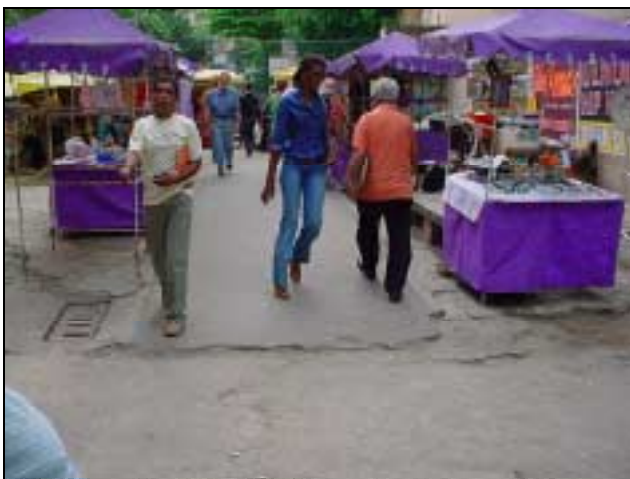
Figura 16 - 2ª Visita 10/2003

**Local:** Rua Marques de Abrantes altura do nº 106. Praça Sandro Moreira - 2º acesso ao Metrô.

**Obra :** Recomposição de passeio.

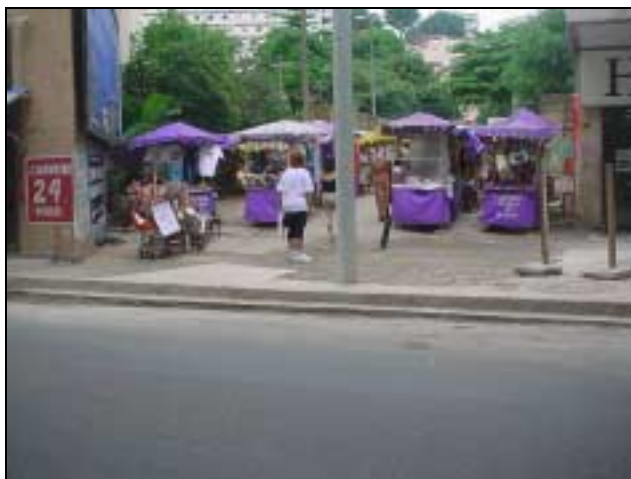
Figura 17 - 3ª Visita 12/2003 – Pendente a recomposição do passeio.

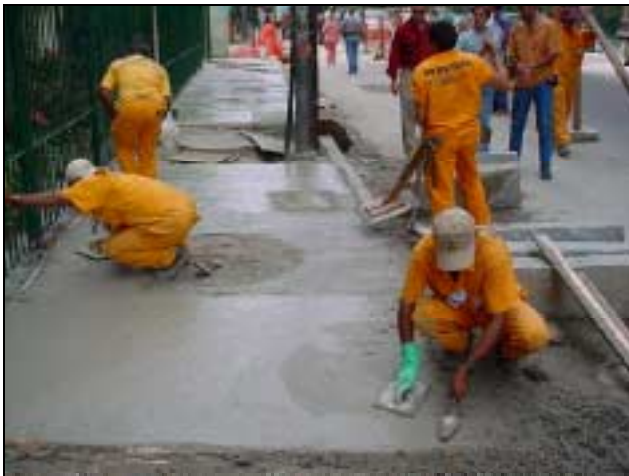
Figura 18 - 2ª Visita 10/2003

**Local:** Rua Marques de Abrantes altura do nº 126.

**Obra :** Recomposição de passeio e acessos de garagem.

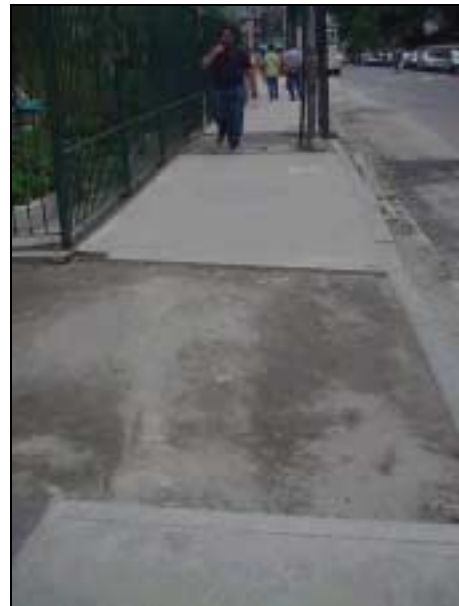
Figura 19 - 3ª Visita 12/2003 – Pendente a recomposição dos acessos de garagem .

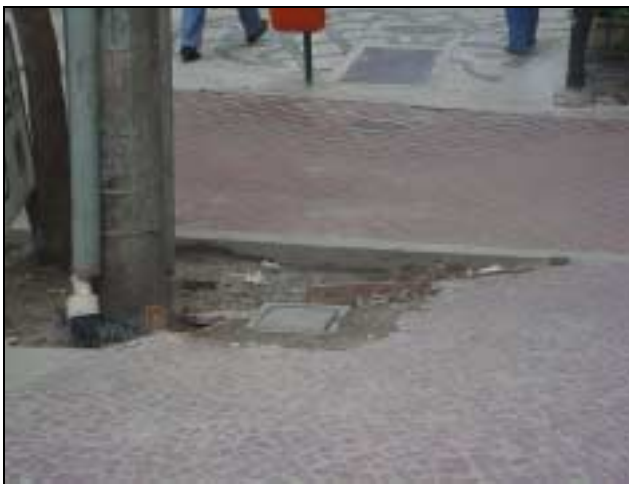
Figura 20 - Detalhe de passeio não acabado.  
Rua Marques de Abrantes (lado par) prox. a Rua Clarice Indio do Brasil.

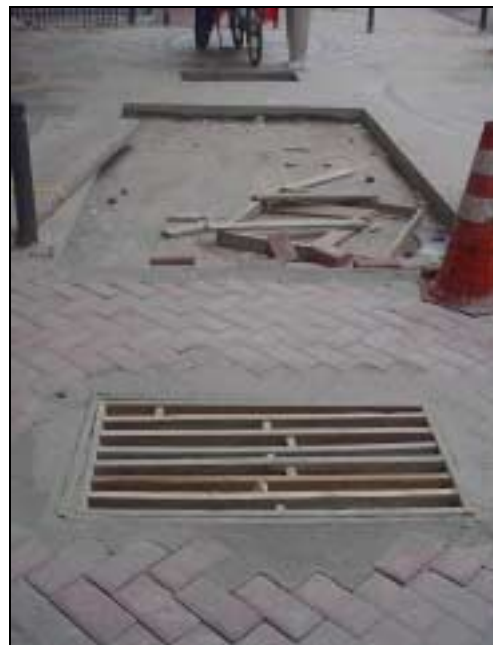
Figura 21 - Detalhe de caixas da LIGHT pendentes de serem niveladas.  
Rua Marques de Abrantes (lado par) prox. ao Banco Itaú.

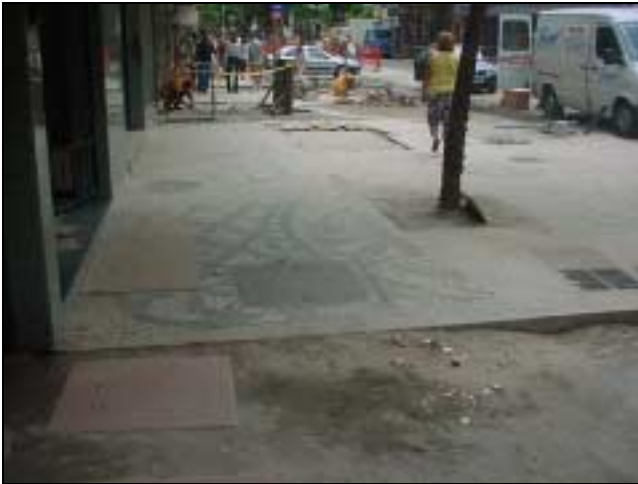
Figura 22 - Passeios e entrada de garagem não acabados.  
Rua Marques de Abrantes (lado par) em frente a Rua Fernando Osório.

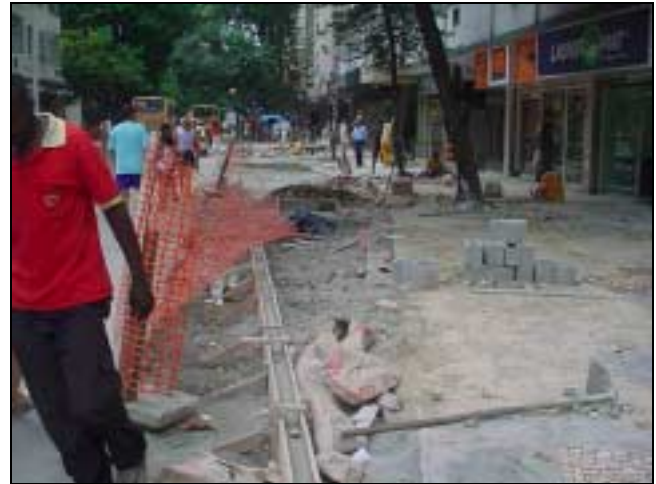
Figura 23 - Passeio e baia de ônibus não acabados.  
Rua Marques de Abrantes (lado par) em frente a Rua Fernando Osório.
