ACOMPANHAMENTO DAS OBRAS PÚBLICAS

RELATÓRIO DE ENCERRAMENTO DO ACOMPANHAMENTO DA OBRA

CONTRATO Nº: 100/2012

OBJETO: Obras de pavimentação, drenagem e saneamento na Comunidade Magarça em Guaratiba, na área da O/SUBOP/CGO/4º GO XXVI ª AR – AP 5.4.

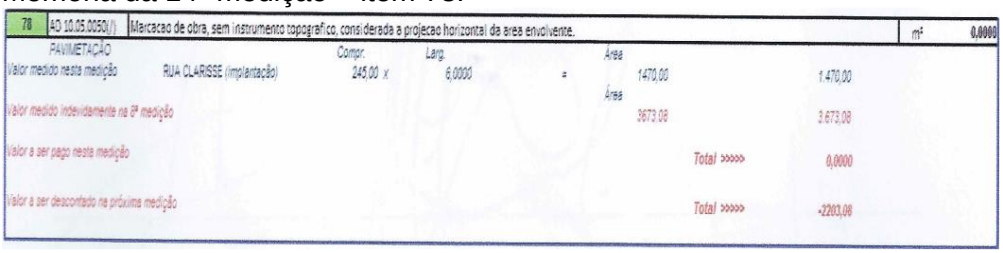
Nº	Questionamento / Resposta / Comentário	Situação do Questionamento
	3ª Resposta à Solicitação Esclarecido no item 4.3 a seguir. Na 14ª medição já tínhamos descontado o valor total à medir de 1.470,00 m², que somado ao valor de 2.203,08 m² descontado da 15ª medição, totalizamos os 3.673,08 m² que haviam sido medidos erradamente na 8ª medição. Memória da 14ª medição – item 78:

78 AD 10.05.0050(I) Marcacao de obra, sem instrumento topografico, considerada a projecao horizontal da area envolvente. m² 0,0000 PAVIMETACAO Compr. Larg. Area Valor medido nesta medição RUA CLARISSE (implantação) 245,00 x 6,0000 = 1.470,00 1.470,00 Area Valor medido indevidamente na 8ª medição 3673,08 3.673,08 Valor a ser pago nesta medição Total >>>>> 0,0000 Valor a ser descontado na próxima medição Total >>>>> -2203,08 Memória de 15ª medição – item 78:

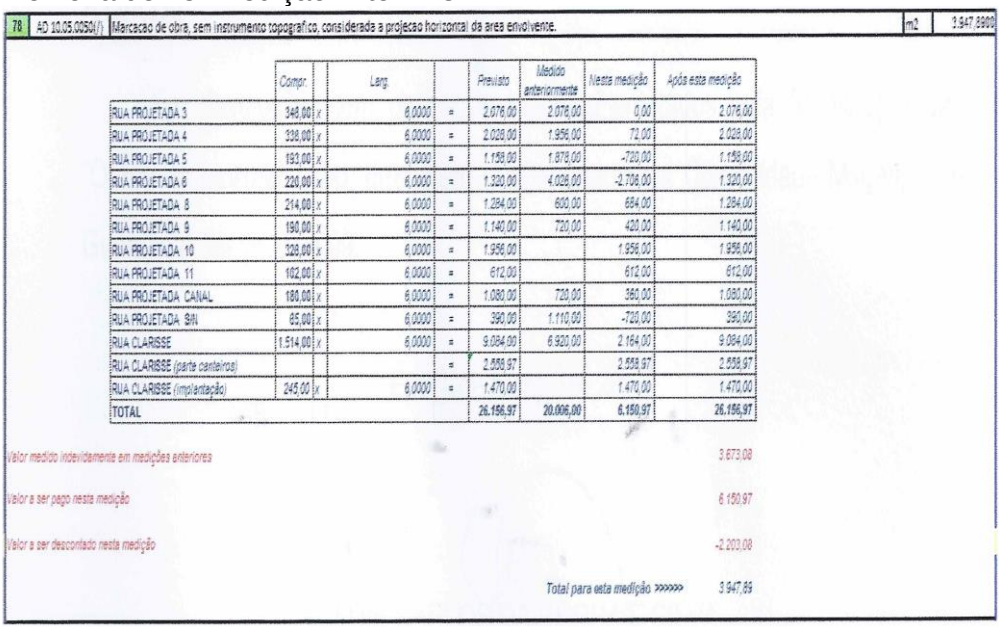
78 AD 10.05.0050(I) Marcacao de obra, sem instrumento topografico, considerada a projecao horizontal da area envolvente. m2 3.947,8900 Compr. Larg. Previsto Medido anteriormente Neste medição Após esta medição RUA PROJETADA 3 340,00 x 6,0000 = 2.076,00 2.076,00 0,00 2.076,00 RUA PROJETADA 4 338,00 x 6,0000 = 2.028,00 1.956,00 72,00 2.028,00 RUA PROJETADA 5 193,00 x 6,0000 = 1.158,00 1.878,00 -720,00 1.158,00 RUA PROJETADA 6 220,00 x 6,0000 = 1.320,00 4.026,00 -2.706,00 1.320,00 RUA PROJETADA 8 214,00 x 6,0000 = 1.284,00 600,00 684,00 1.284,00 RUA PROJETADA 9 190,00 x 6,0000 = 1.140,00 720,00 420,00 1.140,00 RUA PROJETADA 10 326,00 x 6,0000 = 1.956,00 1.956,00 1.956,00 RUA PROJETADA 11 102,00 x 6,0000 = 612,00 612,00 612,00 RUA PROJETADA CANAL 180,00 x 6,0000 = 1.080,00 720,00 360,00 1.080,00 RUA PROJETADA BIA 65,00 x 6,0000 = 390,00 1.110,00 -720,00 390,00 RUA CLARISSE 1.514,00 x 6,0000 = 9.084,00 6.920,00 2.164,00 9.084,00 RUA CLARISSE (parte canteiros) = 2.559,97 2.559,97 2.559,97 RUA CLARISSE (implantação) 245,00 x 6,0000 = 1.470,00 1.470,00 1.470,00 TOTAL 26.156,97 20.006,00 6.150,97 26.156,97 Valor medido indevidamente em medições anteriores 3.673,08 Valor a ser pago nesta medição 6.150,97 Valor a ser descontado nesta medição -2.203,08 Total para esta medição >>>>>> 3.947,89 Embora a memória de cálculo da 15ª medição indique um total de 26.156,97 m², o valor faturado acumulado totalizou 24.435,89 m². O que está sendo medido e faturado na 16ª medição é a diferença verificada entre a memória de cálculo e o valor faturado acumulado na 15ª medição, de 1.721,08 m².

3os Comentário(s) à Resposta Encerrado. Parte do valor a ser compensado foi descontado em medição anterior.	
5	**Solicitação Realizada - Item 4.5** Item nº 108 (TC 05.05.0500 – Transporte de carga de qualquer natureza...) – Os transportes de carga medidos através do item nº 108 nas 6ª, 7ª e 8ª medições consideraram uma distância média de transporte (DMT) de 40 km. No entanto, os transportes de carga computados em medições anteriores (através do item nº 16) indicavam DMT's menores (15km, na 1ª e 2ª medições; e 30km na 3ª medição). Solicitam-se esclarecimentos a respeito desta diferença apontada na DMT adotada ao longo do contrato e o envio de esquema/mapa ilustrativo com o caminho percorrido que justifique estas distâncias.	Atendido às fls. 110

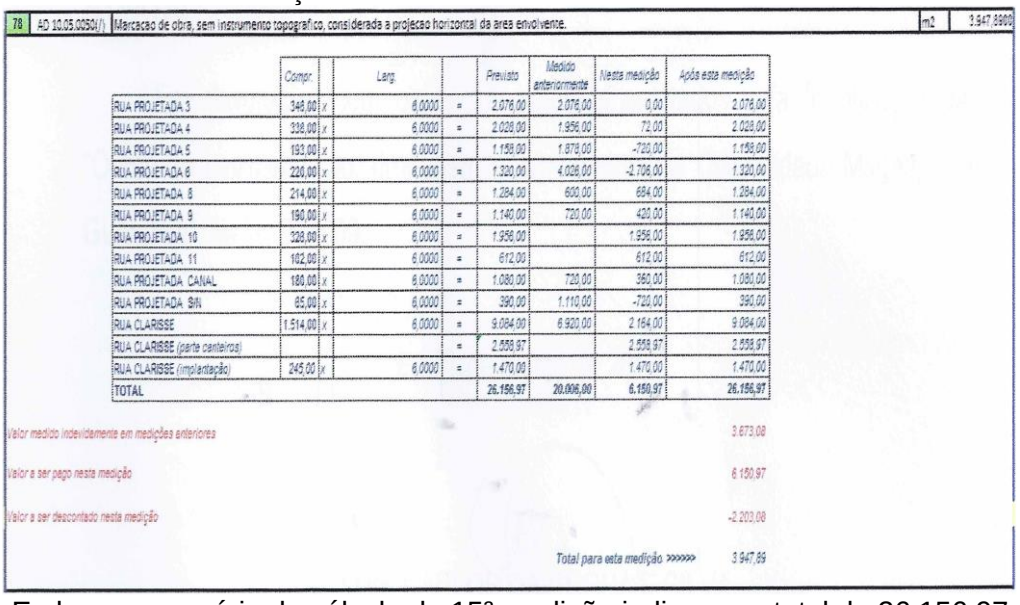
78 AD 10.05.0050(/) Marcacao de obra, sem instrumento topografico, considerada a projecao horizontal da area envolvente. m2 3.947,8900 Compr. x Larg. = Previsto	Medido anteriormente	Nesta medição	Após esta medição RUA PROJETADA 3 346,00 x 6,0000 = 2.076,00 2.076,00 0,00 2.076,00 RUA PROJETADA 4 338,00 x 6,0000 = 2.028,00 1.956,00 72,00 2.028,00 RUA PROJETADA 5 193,00 x 6,0000 = 1.158,00 1.878,00 -720,00 1.158,00 RUA PROJETADA 6 220,00 x 6,0000 = 1.320,00 4.026,00 -2.706,00 1.320,00 RUA PROJETADA 8 214,00 x 6,0000 = 1.284,00 600,00 684,00 1.284,00 RUA PROJETADA 9 190,00 x 6,0000 = 1.140,00 720,00 420,00 1.140,00 RUA PROJETADA 10 326,00 x 6,0000 = 1.956,00 1.956,00 RUA PROJETADA 11 102,00 x 6,0000 = 612,00 612,00 612,00 RUA PROJETADA CANAL 180,00 x 6,0000 = 1.080,00 720,00 360,00 1.080,00 RUA PROJETADA SIN 65,00 x 6,0000 = 390,00 1.110,00 -720,00 390,00 RUA CLARISSE 1.514,00 x 6,0000 = 9.084,00 6.920,00 2.164,00 9.084,00 RUA CLARISSE (parte canteiros) = 2.556,97 2.556,97 2.556,97 RUA CLARISSE (implantação) 245,00 x 6,0000 = 1.470,00 1.470,00 1.470,00 TOTAL 26.156,97 20.006,00 6.150,97 26.156,97 Valor medido indevidamente em medições anteriores 3.673,08 Valor a ser pago nesta medição 6.150,97 Valor a ser descontado nesta medição -2.203,08 Total para esta medição >>>>>> 3.947,89 Embora a memória de cálculo da 15ª medição indique um total de 26.156,97	Atendido às fls. 163 a 165

Nº	Questionamento / Resposta / Comentário	Situação do Questionamento
	m², o valor faturado acumulado totalizou 24.435,89 m². O que está sendo medido e faturado na 16ª medição é a diferença verificada entre a memória de cálculo e o valor faturado acumulado na 15ª medição, de 1.721,08 m².	
	Comentário(s) à Resposta Encerrado.

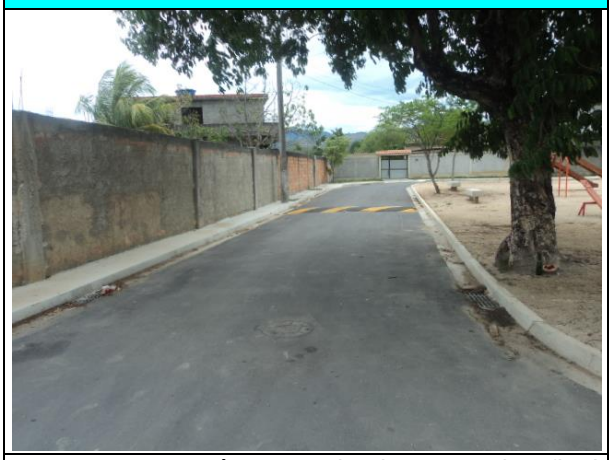
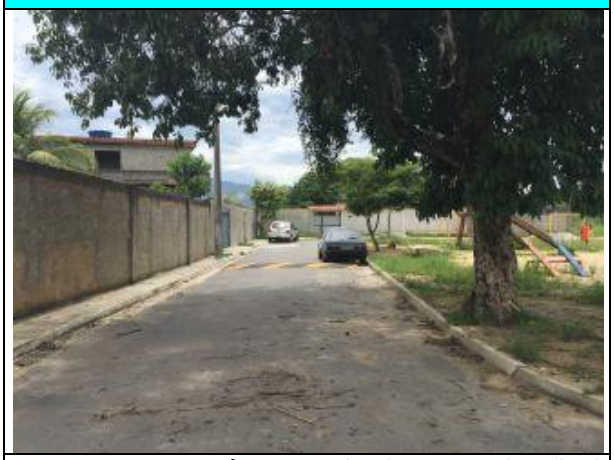
Fotos 23– Rua à esquerda da Praça (ao final do binário da Rua Clarice). Obra concluída.	**Fotos 24 –** Rua à esquerda da Praça (ao final do binário da Rua Clarice). Obra concluída.
5ª visita – 26/11/2014	Visita de Encerramento – 10/12/2015
Foto 25 – Rua Clarice, entre a Rua Projetada 07 e a Praça. Obra concluída.	**Foto 26 –** Rua Clarice, entre a Rua Projetada 07 e a Praça (final do binário novo). Obra concluída.
5ª visita – 26/11/2014	Visita de Encerramento – 10/12/2015

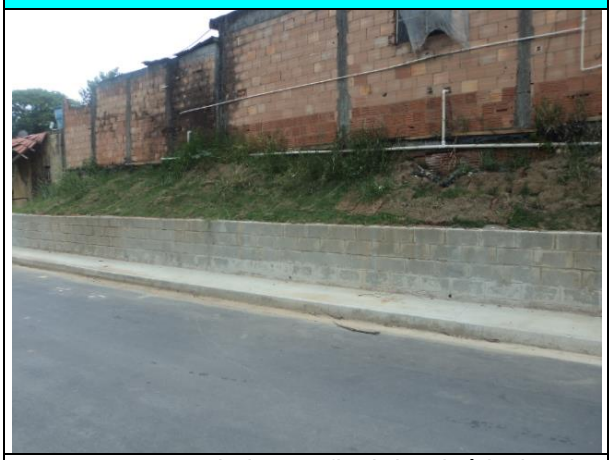
Foto 27 – Rua Clarice no final do Binário (trecho novo, próximo à Praça). Muro de contenção a ser executado. Muro de contenção executado.	**Foto 28 –** Rua Clarice no final do Binário (trecho novo, próximo à Praça). Obra concluída.
