ACOMPANHAMENTO DAS OBRAS PÚBLICAS

Órgão / entidade	**RIO-ÁGUAS**
Data da 2ª visita	**12/11/2013**
Contrato selecionado	**Contrato nº 103/2012,** obras de implantação de canalização do rio Fontinha – trecho entre a rua do Queimado e sua foz no rio das Pedras – Bento Ribeiro – XV R.A. – AP 3.3
Critérios da seleção	**Relevância do objeto**
Equipe	Nome: Rondiney Bonin Ferreira Cargo: Auditor de Controle Externo - Engenheiro Matrícula – 40/901.660 Nome: Carlos Henrique Bom de Aquino Cargo: Técnico de Controle Externo Matrícula – 40/900.723

RELATÓRIO DA 2ª VISITA – DIA 12/11/2013

OBJETO: Obras de implantação de canalização do rio Fontinha – trecho entre a rua do Queimado e sua foz no rio das Pedras – Bento Ribeiro – XV R.A. – AP 3.3

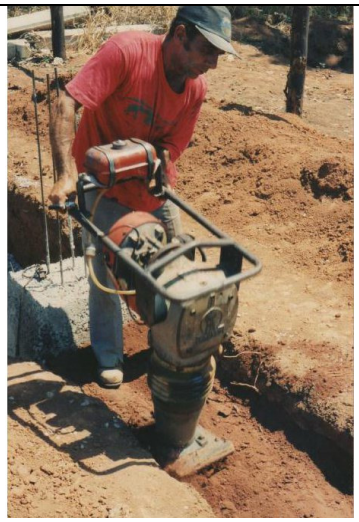
Imagem de um soquete vibratório portátil e de sua utilização

Como a própria imagem ilustrativa enviada por essa Corte de Contas demonstra, o soquete vibratório portátil é indicado para trabalhos onde não se requer cuidados com tubulações (na figura, está sendo utilizado para aterro de vala de fundação).

Ainda que este esteja sendo utilizado na compactação aterro de valas de drenagem, tal fato ocorre apenas nas últimas camadas, quando não há risco de danificar o sistema. As primeiras camadas são compactadas de forma manual.

Solicita-se que a fiscalização verifique a possibilidade de inclusão das alterações indicadas no próximo Termo Aditivo contratual.
