ACOMPANHAMENTO DAS OBRAS PÚBLICAS

Órgão / entidade	**RIOURBE**
Data da 9ª visita	**10/11/2015**
Contrato selecionado	**Contrato nº 066/2013 -** Obras de construção do Centro de Tênis dos jogos Olímpicos e Paraolímpicos Rio 2016, localizado no Parque Olímpico da Barra da Tijuca, composto por 16 quadras entre permanentes e temporárias, sendo 3 arenas de 10, 5 e 3 mil lugares, 7 quadras de 250 lugares e 6 quadras de aquecimento, incluindo operação e manutenção antes, durante e após a realização dos eventos.
Critérios da seleção	Relevância do objeto, obra para realização das Olimpíadas de 2016
Equipe	Giovana Espolador Chaves Auditor de Controle Externo - Engenheira Matrícula nº 40/901.654 Maria Claudia Lameira Garcia Assessora Matrícula: 90/901.927

RELATÓRIO DA 9ª VISITA – DIA 10/11/2015

CONTRATO Nº: 066/2013

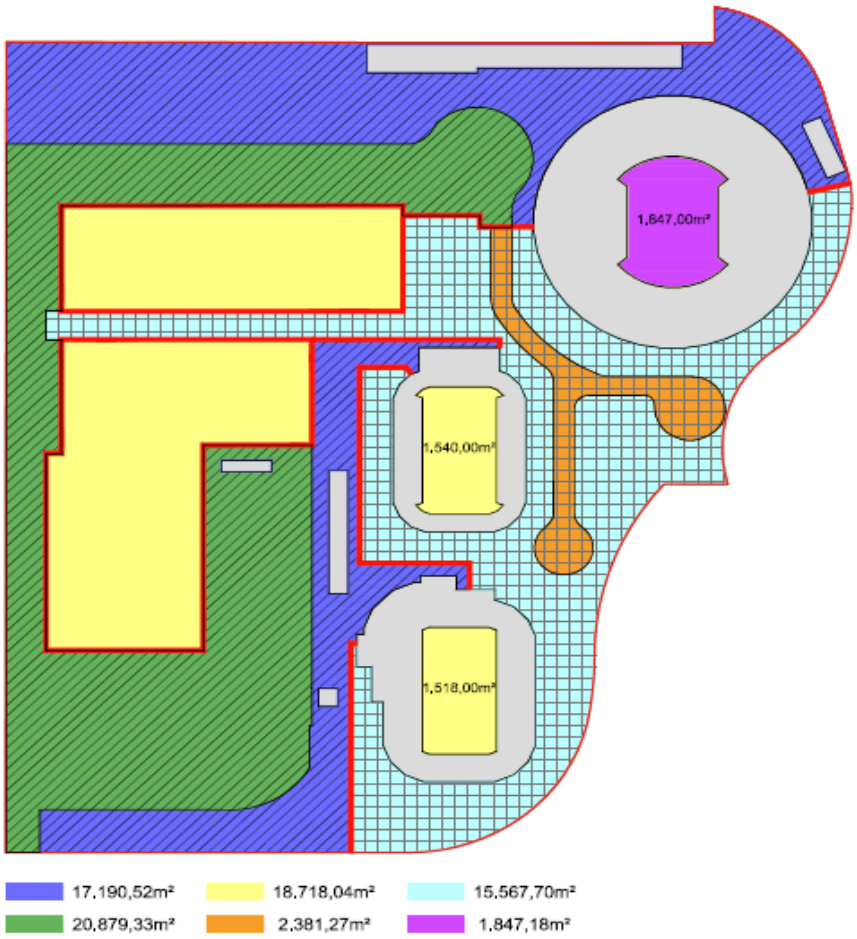
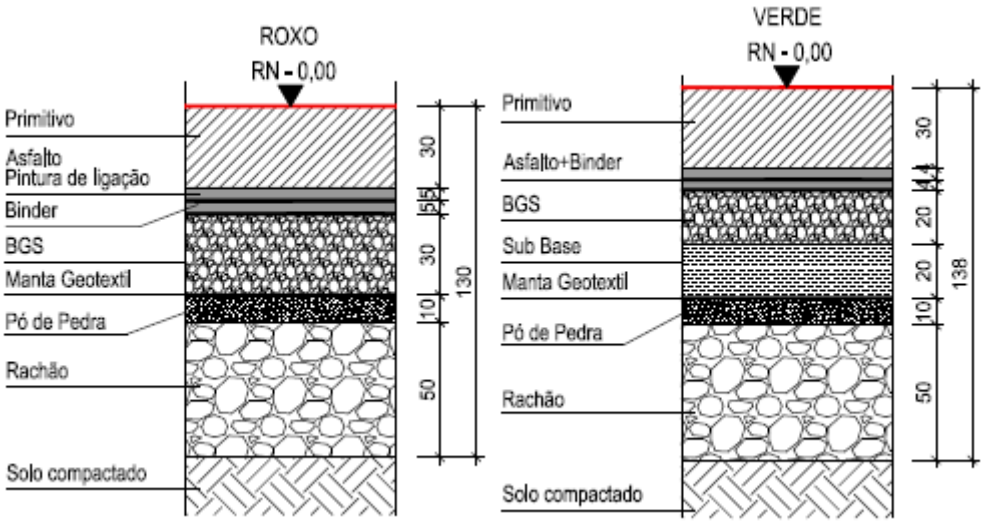
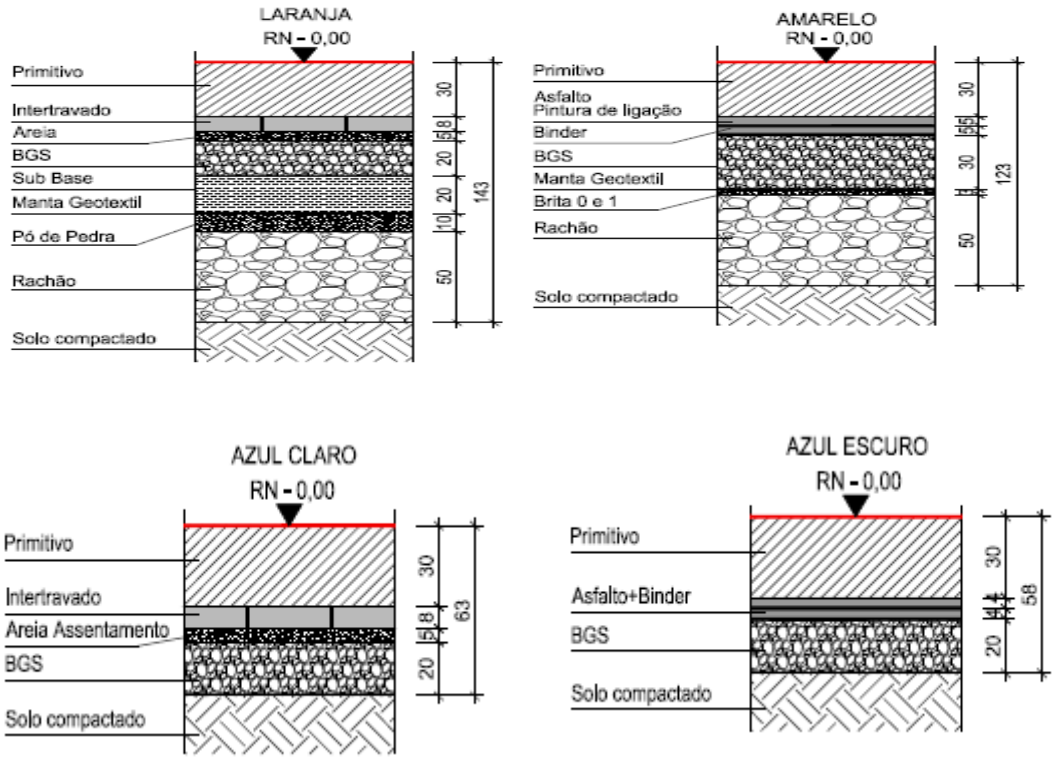
Em análise conjunta à planilha da Área Externa vigente após o 9º T.A e ao último projeto de pavimentação fornecido pela Riourbe (conforme áreas e perfis do terreno copiados a seguir), foi possível identificar algumas divergências que deverão ser justificadas.

Item de Serviço	Descrição	Quantidade de orçamento	Quantidade de projeto
BP 05.05.0025	Base de brita graduada	19.389,35 m³	15.901,77 m³
BP 10.20.0350	Revestimento intertravado com peças (blocos) de concreto com cimento..	26.150 m²	17.948,97 m²
BP 10.05.0656	Revestimento de concreto betuminoso usinado a quente, com 8cm de espessura	38.069,85 m²	18.860,86 m²

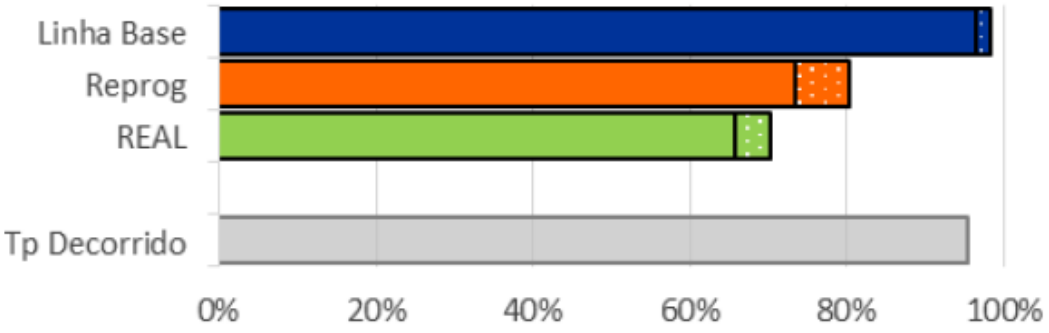
Segundo o relatório do Consórcio Gerenciador das obras, o progresso físico acumulado das atividades do Centro Olímpico de Tênis foi de 70,17% em relação ao progresso previsto de 98,00%, ou seja, tecnicamente o progresso físico real da obra está 27,83% abaixo do previsto até o mês de julho/15. Registra-se que o atraso vem sendo progressivo, se comparado aos 21,36% do mês de junho/2015 e aos 19,28% do mês de abril/2015.

A seguir estão apresentados os gráficos de progresso das obras constantes do relatório do CGCA do mês de julho/2015.

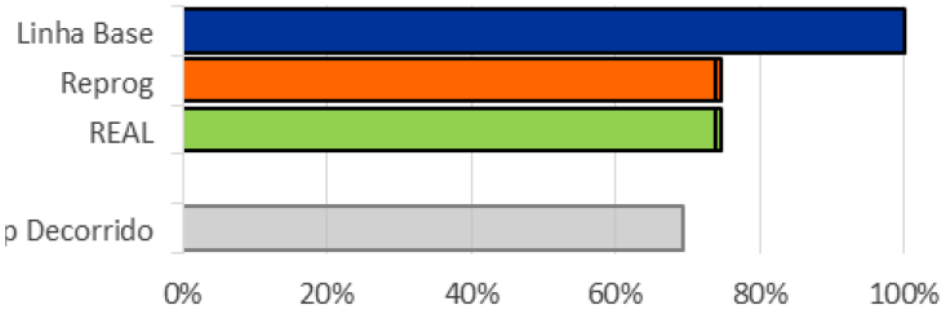
Segundo o relatório do Consórcio Gerenciador das obras, o progresso físico acumulado das atividades do Centro Olímpico de Tênis foi de 74,52% em relação ao progresso previsto de 100%, ou seja, tecnicamente o progresso físico real da obra está 25,48% abaixo do previsto até o mês de setembro/15, quando as obras deveriam estar concluídas. Registra-se que o atraso vem sendo progressivo, se comparado aos 21,36% do mês de junho/2015 e aos 19,28% do mês de abril/2015.

A seguir estão apresentados os gráficos de progresso das obras constantes do relatório do CGCA do mês de setembro/2015.

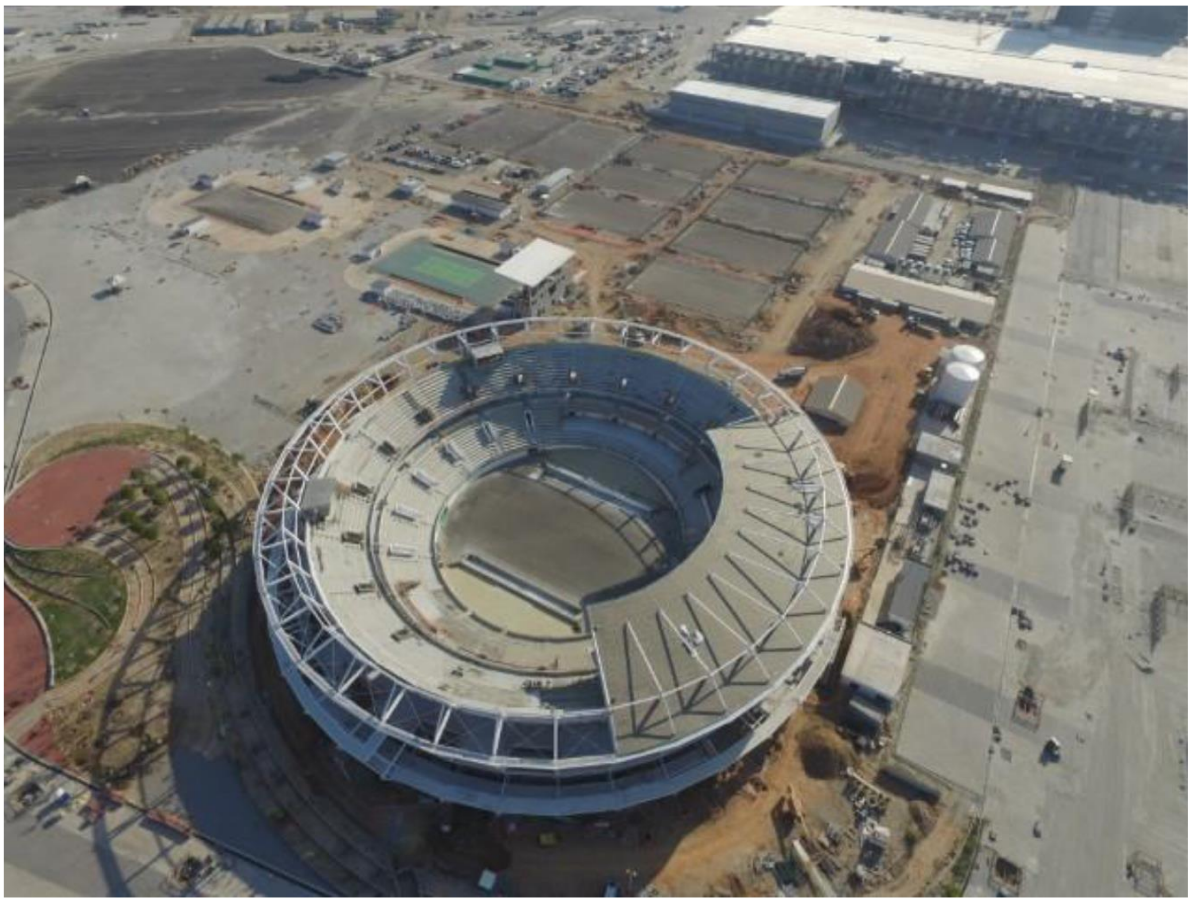
Foto 04 - Vista Aérea do Centro Olímpico de Tênis - 24/09/15 - Fonte: CGCA

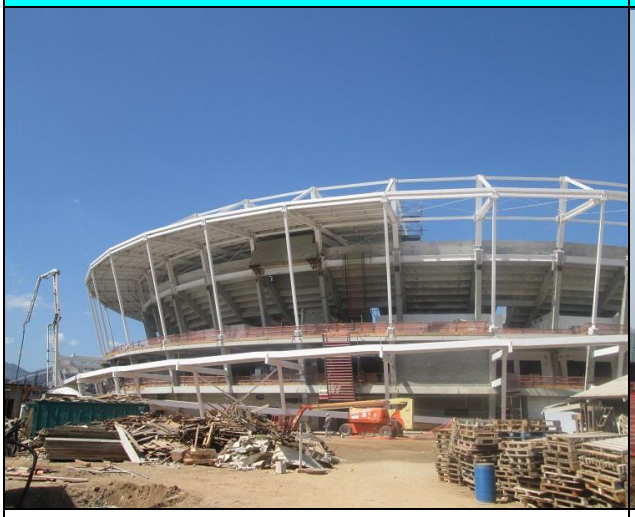
Foto 05 – Montagem de estruturas pré-moldadas concluídas; em execução a montagem das estruturas metálicas.	**Foto 06 -** Montagem do brise da fachada.

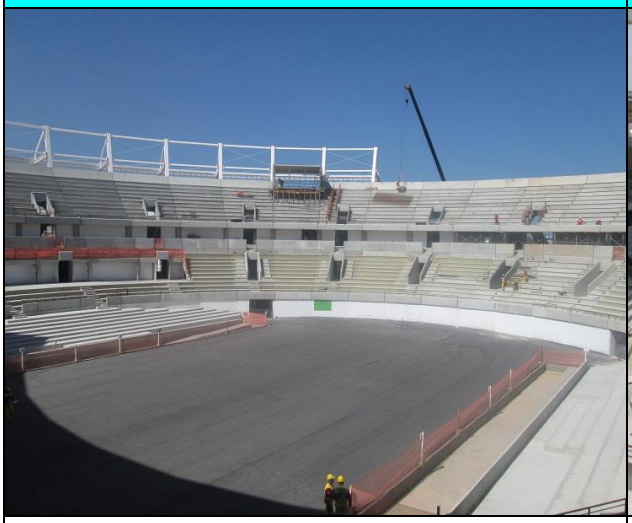
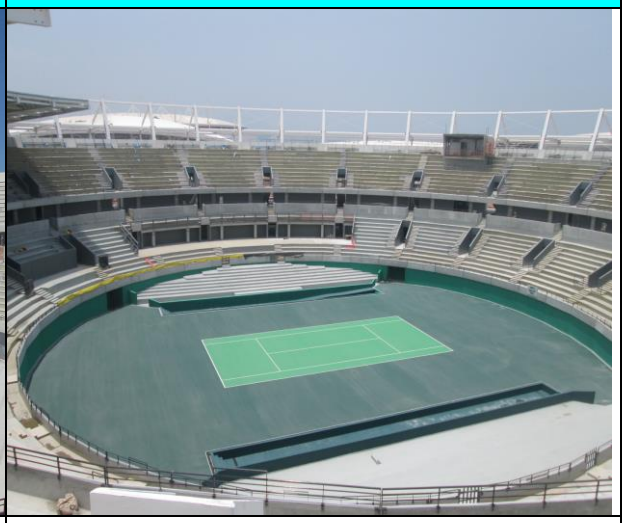
Foto 07 – Pavimento da quadra concluído; estrutura metálica da cobertura em processo final de montagem.	**Foto 08 –** Área interna da Arena principal próxima da conclusão em função da proximidade do evento teste.

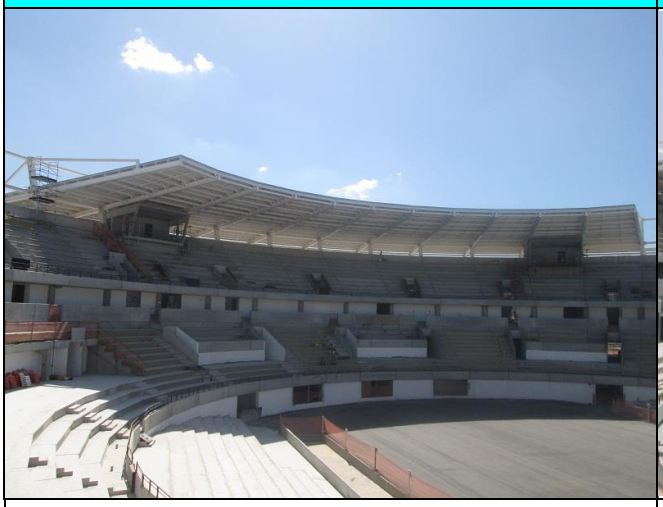
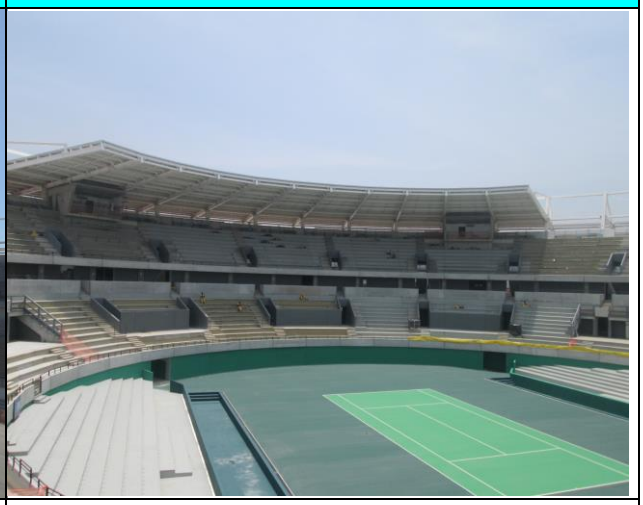
Foto 17 – Vista do telhado da cobertura concluído.	**Foto 18 -** Pátio interno da Arena próximo da conclusão.

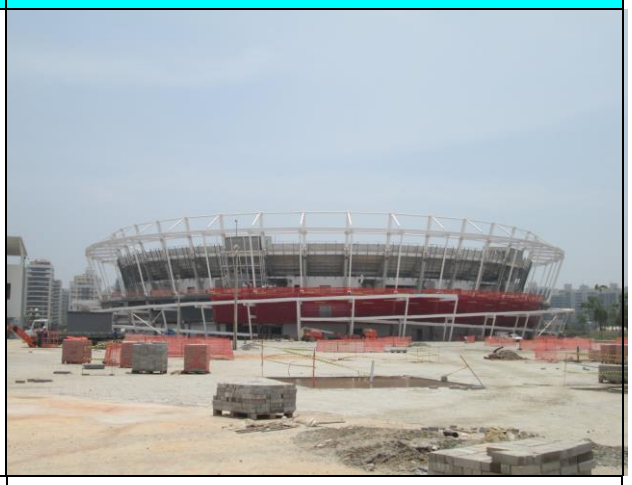
Foto 19 – Trecho da cobertura metálica a ser concluído	**Foto 20 –** Cobertura metálica concluída.

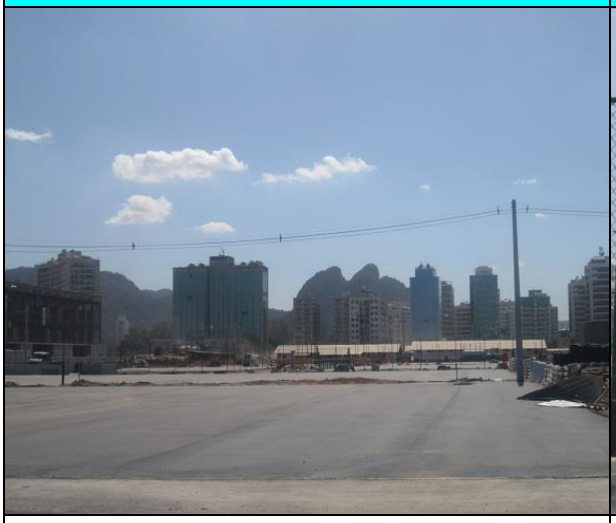
Foto 33 – Vista do piso recém pavimentado das quadras de aquecimento.	**Foto 34 –** Execução do piso intertravado entre as quadras de aquecimento.

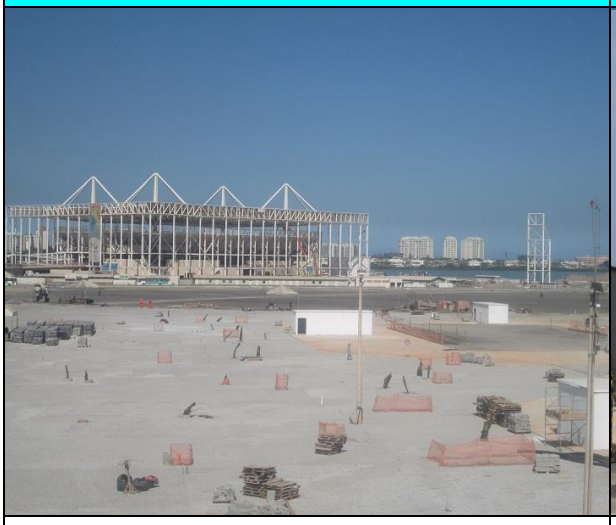
Foto 35 – Em execução o piso intertravado da área externa (entorno das arenas).	**Foto 36 –** Em finalização o piso intertravado da área externa (entorno das arenas).
