ACOMPANHAMENTO DAS OBRAS PÚBLICAS

RELATÓRIO DA 3ª VISITA – DIA 15/01/2015

CONTRATO Nº: 059/2014

OBJETO: Urbanização e revitalização em diversos logradouros no bairro do Engenho de Dentro, com obras de pavimentação, drenagem, serviços complementares e restauro dos galpões na praça do trem, na área da O/SUBOP/CGO/2ª GO - XIII RA - AP 3.2.

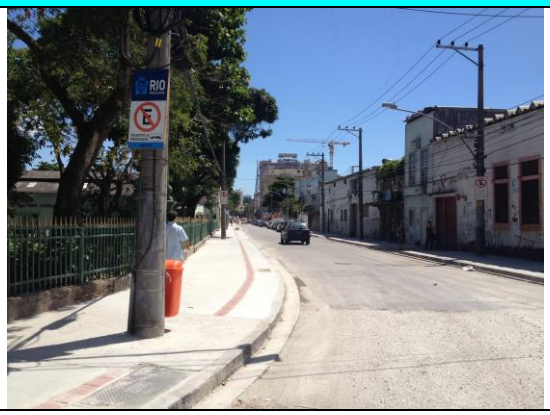
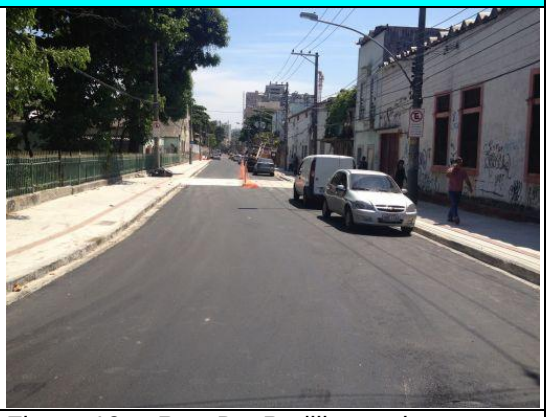
Figura 09 – Rua Dr. Padilha – alargamento de calçada e reassentamento de meio-fio.	Figura 10 – Rua Dr. Padilha – alargamento de calçada e reassentamento de meio-fio.

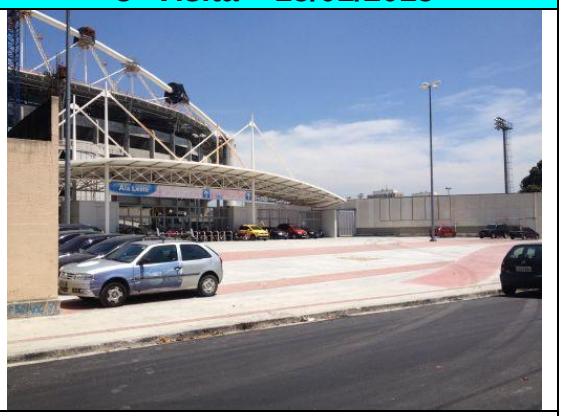
Figura 13 – Execução de calçamento e ciclovia no acesso ao Estádio Olímpico – Rua Dr. Padilha.	Figura 14 – Calçamento e ciclovia no acesso ao Estádio Olímpico – Rua Dr. Padilha.

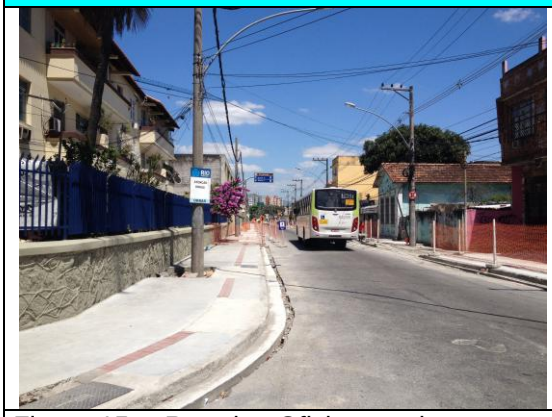
Figura 15 – Rua das Oficinas - alargamento de calçada e reassentamento de meio-fio.	Figura 16 – Rua das Oficinas - alargamento de calçada e reassentamento de meio-fio.

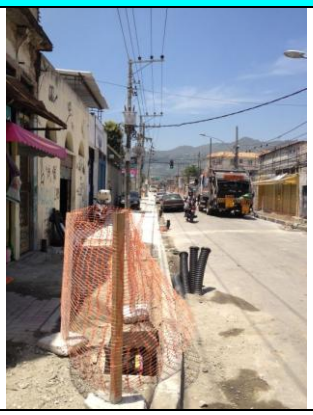
Figura 17 – Rua José dos Reis - alargamento de calçada e reassentamento de meio-fio.	Figura 18 – Rua José dos Reis - alargamento de calçada e reassentamento de meio-fio.

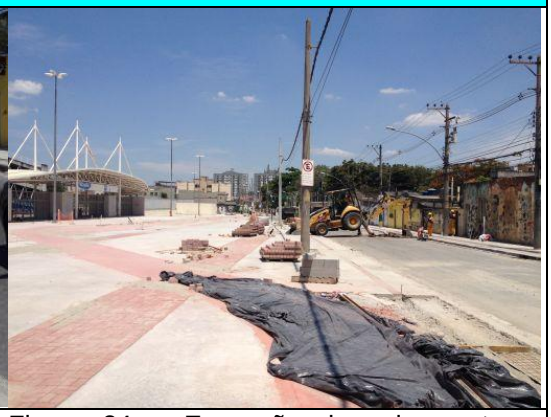
Figura 23 – Execução de calçamento e ciclovia no acesso ao Estádio Olímpico – Rua das Oficinas	Figura 24 – Execução de calçamento e ciclovia no acesso ao Estádio Olímpico – Rua das Oficinas

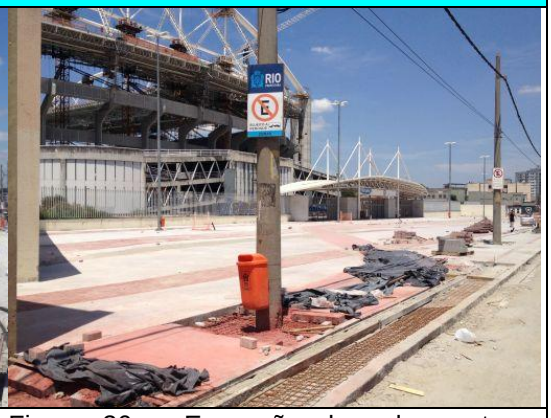
Figura 25 – Execução de calçamento e ciclovia no acesso ao Estádio Olímpico – Rua das Oficinas	Figura 26 – Execução de calçamento e ciclovia no acesso ao Estádio Olímpico – Rua das Oficinas

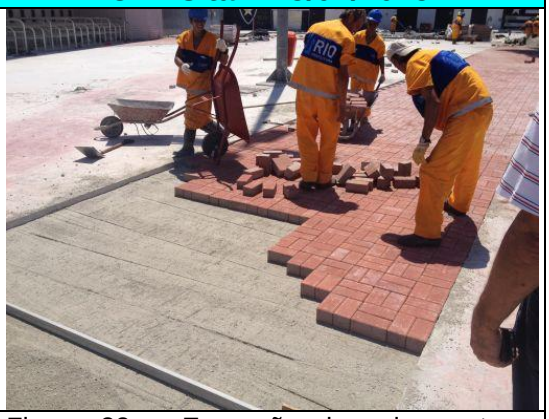
Figura 31 – Instalações de diversas concessionárias – Rua Arquias Cordeiro.	Figura 32 – Execução de calçamento e ciclovia no acesso ao Estádio Olímpico – Rua Arquias Cordeiro.
