ACOMPANHAMENTO DAS OBRAS PÚBLICAS

CONTRATO Nº 12/2015 – RIOURBE

RELATÓRIO DA 6ª VISITA TÉCNICA

OBJETO: Modernização e adequação do Parque Aquático Maria Lenk com construção de nova piscina de aquecimento com deck de integração.

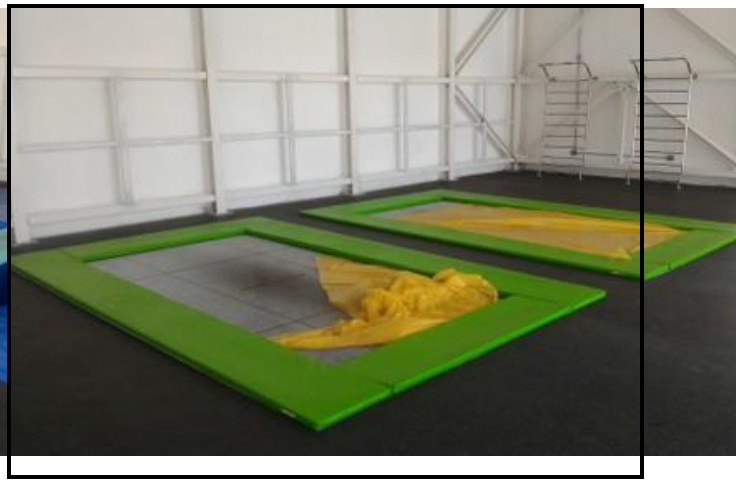
6ª visita – 22/11/2016

Foto 04 – Sala de aquecimento concluída.
