ACOMPANHAMENTO DAS OBRAS PÚBLICAS

RELATÓRIO DA 6ª VISITA – DIA 13/11/2015

CONTRATO Nº: 20/2014

OBJETO: Obras para implantação do corredor BRT Transoeste – Lote 0 – Entre o Terminal Alvorada e o Jardim Oceânico – Barra da Tijuca.

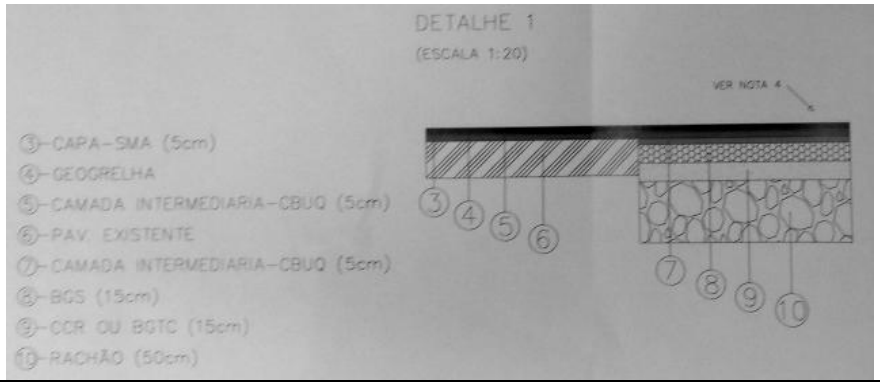
13	**Questionamento 13:** Questiona-se a medição do item MT 15.10.050 (Aterro com material de 1ª categoria) para implantação da 4ª faixa. Destaca-se que o projeto de pavimento tipo não prevê a referida camada de aterro, conforme ilustração a seguir, retirada do projeto de pavimento flexível fornecido pela jurisdicionada:

Nº	Questionamento / Resposta / Comentário	Situação
	SMO: O serviço de "Aterro com material de 1 a Categoria" — MT 15.10.0050, foi utilizado para remunerar apenas o serviço de compactação da camada de rachão, excluso o material e seu lançamento. **Comentário (5ª Visita Técnica):** A composição do serviço MT 15.10.0050 é destinada a materiais de 1ª categoria, sendo 50% seu custo relativo a utilização de motoniveladora, que por sua vez é imcompatível com o espalhamento das pedras-de-mão do rachão. Ademais as camadas de base passíveis de compactação são as especificadas como BGS e CCR, camadas 8 e 9 da ilustração, respectivamente. Observadas que as camadas de BGS e CCR são supridas pelos itens 51 e 307 do orçamento, cujas descrições contemplam inclusive a compactação, **solicita-se** o cancelamento do faturamento do item 19 para a prática de compactação de rachão. A inclusão ocasiona ônus equivalente a R$ 21.008,73 (sem B.D.I e ajuste contratual).
