ACOMPANHAMENTO DAS OBRAS PÚBLICAS

CONTRATO Nº 08/2016 – SMUIH - Secretaria Municipal de Urbanismo, Infraestrutura e Habitação

RELATÓRIO DA 4ª VISITA TÉCNICA

- **CONTRATO nº:** 08/2016 – SMUIH - Secretaria Municipal de Urbanismo, Infraestrutura e Habitação
- **OBJETO:** Obras de urbanização, infraestrutura e edificações nos assentamentos precários informais Parque Furquim Mendes e Proletário do Dique – Etapa 1 – Vigário Geral – R.A. XXXI AP 3

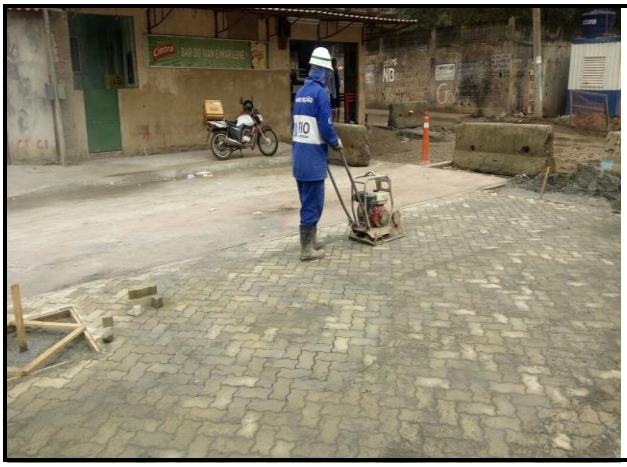
4ª visita – 11/10/2017

Figura 7 – Revestimento de blocos de concreto intertravados. Av. Renascer e Parque Linear.
