PROGRAMA DE VISITAS TÉCNICAS ÀS OBRAS PÚBLICAS

Órgão / Entidade	**RIOÁGUAS – Fundação Instituto das Águas do Município do Rio de Janeiro**
Data da Visita de Encerramento	**18 de maio de 2021**
Data de Aceitação Provisória	**14 de dezembro de 2020**
Contrato selecionado	**Contrato nº 26/2016 – RIOÁGUAS** – Obras de canalização dos Rios Pechincha e Covanca – Jacarepaguá – XVI R.A. – A.P.4.1
Equipe	Nome: **Daniel Rial Amorim** Cargo: Auditor de Controle Externo Matrícula nº 40/901.733 Nome: **Leonardo Ribeiro Fernandes** Cargo: Auditor de Controle Externo - Esp.: Engenharia - Auditor Líder Matrícula nº 40/901.651
Supervisor	Nome: **Rômulo Ferreira da Silva** Cargo: Inspetor Setorial Matrícula: 40/901.709

OBJETO: ***Obras de canalização dos Rios Pechincha e Covanca – AP 4.1 – Jacarepaguá – XVI R.A. – A.P.4.***

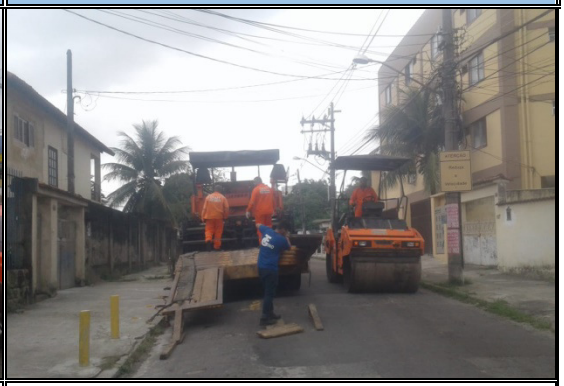
6ª visita – 26º Medição	6ª visita – 26º Medição

Foto 01 – Rio Covanca – Controle do Trânsito - Operador de Tráfego	**Foto 02 –** Rio Covanca – Equipamentos para pavimentação
