ACOMPANHAMENTO DAS OBRAS PÚBLICAS

Órgão / entidade	**RIO-ÁGUAS**
Data da 2ª visita	**19/06/2018**
Contrato selecionado	**Contrato nº 03/2017**: Execução de obras de pavimentação e qualificação do bairro Santa Cruz - Santa Cruz - XIX RA - AP 5.3 (remanescente).
Critérios da seleção	Relevância do objeto
Equipe	Nome: Luizimar Feliciano de Araujo Junior Cargo: Auditor de Controle Externo- Engenheiro Matrícula – 40/901.707 Nome: Oswaldo Graça Barretto Cargo: Auditor de Controle Externo Matrícula – 40/900.813

RELATÓRIO DA 2ª VISITA – DIA 19/06/2018

OBJETO: Execução de obras de pavimentação e qualificação do bairro Santa Cruz - Santa Cruz - XIX RA - AP 5.3 (remanescente).

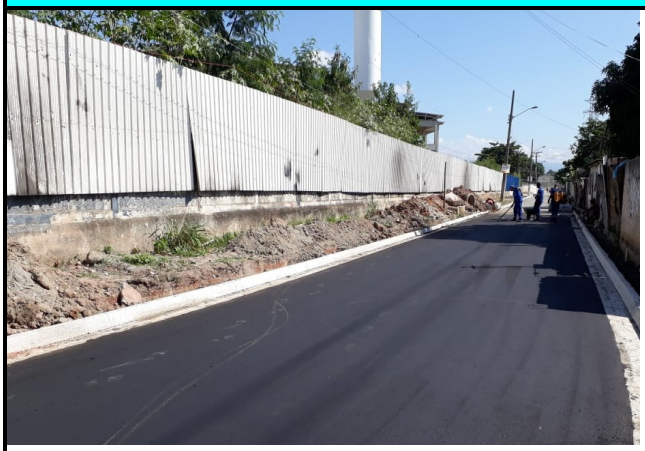
Figura 11 – Execução de serviços de pavimentação – Rua do Império.	**Figura 12** – Execução de serviços de drenagem e instalações de água/esgoto – Rua L.

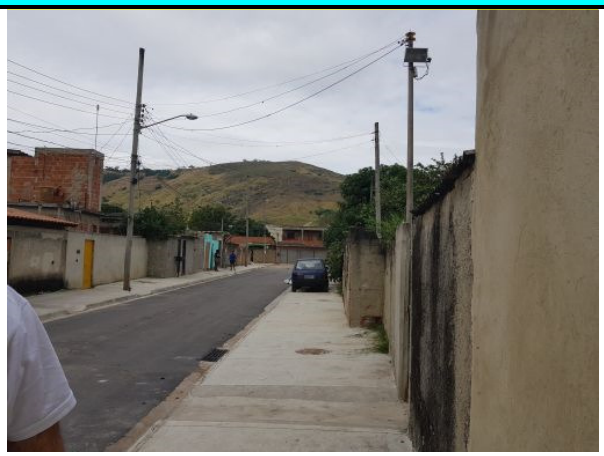
Figura 24 – Rua Humberto de Souza Silva - em andamento. Execução de camadas do pavimento.	**Figura 25** – Rua Humberto de Souza Silva – pavimento executado

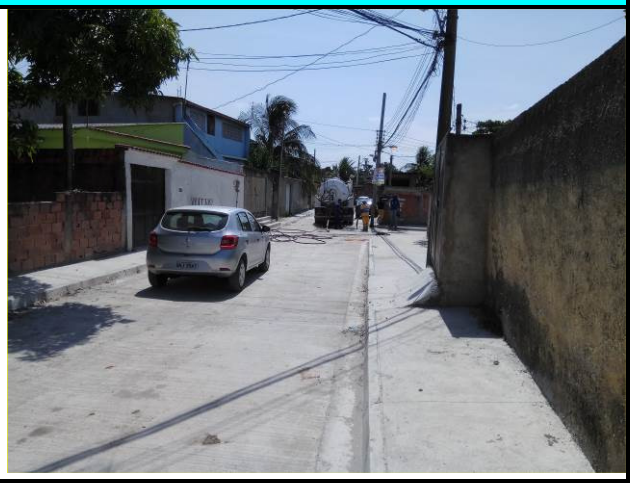
Figuras 35 e 36 – Travessa José de Andrade. Execução de infraestrutura e pavimento de concreto. Desentupimento de rede acontecendo no momento da visita.

As fotos 34, 35 e 36 foram repetidas da 1ª visita, tendo em vista que este local não pode ser visitado em razão da falta de segurança no dia da realização da 2ª visita
