ACOMPANHAMENTO DAS OBRAS PÚBLICAS

RELATÓRIO DA 1ª VISITA – DIA 04/05/2010

CONTRATO Nº: 033/2009

OBJETO ESPECÍFICO DESTA VISITA: Construção de uma Unidade de Clínica da Família na comunidade Vítor Dumas, Av. Areia Branca, s/nº, Sepetiba, AP 5.3, RA XIX

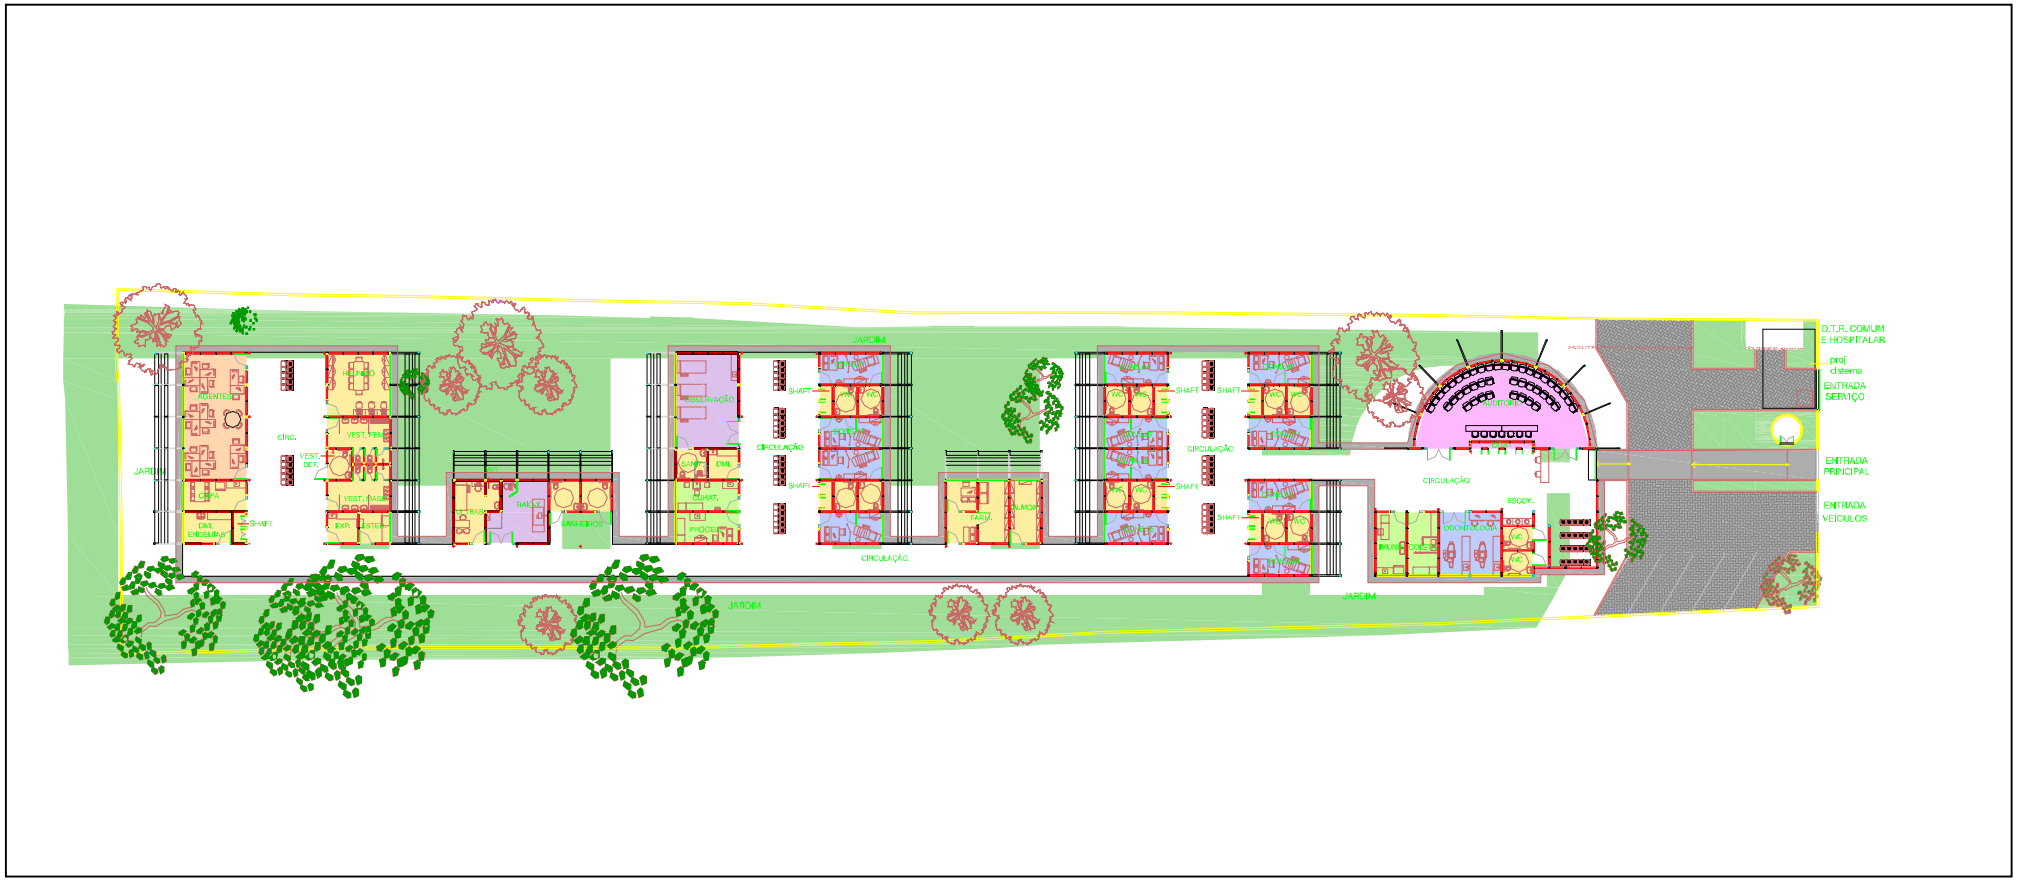
O cronograma físico-financeiro fornecido pela fiscalização (vide Anexo 4) apresenta valores iguais de R$ 2.278.914,65, apesar dos lotes, plantas de arquitetura e suas necessidades construtivas (tapume, aterro, entre outros) serem completamente **diferentes**, para cada uma das 8 obras, conforme visualizado na **Figura 1** (PSF Vítor Dumas), **Figura 2** (PSF Balneário Globo) e **Figura 3** (PSF Bodegão).

Figura 1 - PSF Vitor Dumas - Planta EXE-VD 01 - IMPLANTAÇÂO

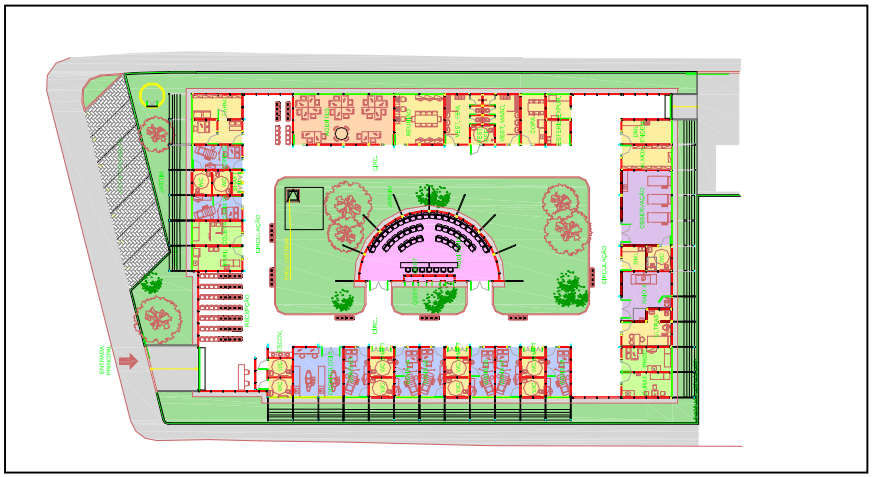
Figura 2 - PSF BalneárioGlobo

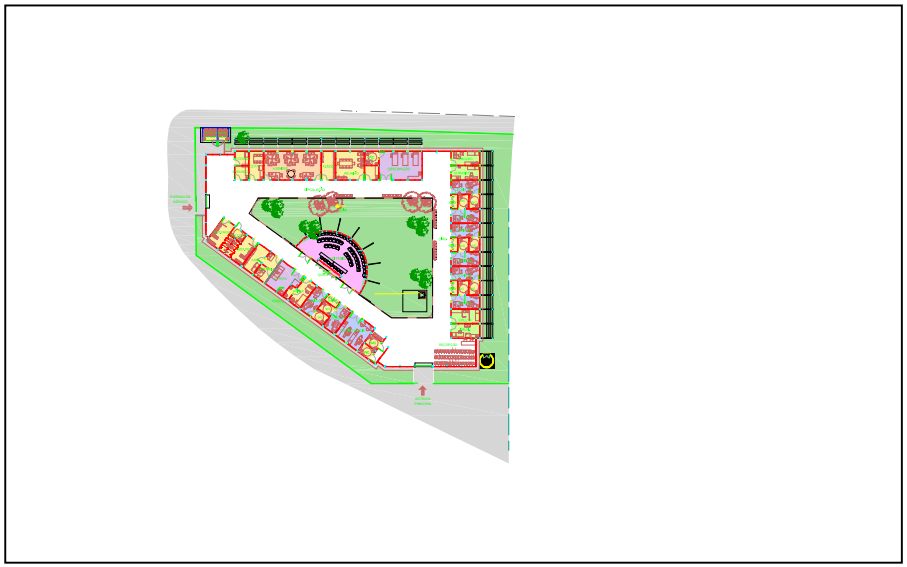
Figura 3 - PSF Bodegão
